## АКТ

технического состояния объекта культурного наследия, включенного в единый государственный реестр объектов культурного наследия (памятников истории и культуры) народов Российской Федерации, и выявленных объектов культурного наследия

Представитель Управления государственной охраны объектов культурного наследия Свердловской области (далее – орган государственной охраны) специалист 2-й категории Мехоношин Александр Иванович, с участием главного инженера-инспектора Государственного бюджетного учреждения культуры Свердловской области «Научно-производственный центр по охране и использованию памятников истории и культуры Свердловской области» (далее – ГБУК СО НПЦ) Желонкиной Ирины Евгеньевны составили настоящий Акт по итогам проведения технического осмотра объекта культурного наследия **«Здание Госстраха»** (далее – Объект).

- 1.1. Вид: памятник;
- 1.2. Категория историко-культурного значения: регионального значения;
- 1.3. Местонахождение (адрес): г. Екатеринбург, пер. Банковский, д. 9 (лит. А);
- 1.4. Правообладатель (-ли): ОАО «Уралбиофарм», ИНН 6661000152; адрес: 620026, г. Екатеринбург, ул. Куйбышева, 60, генеральный директор Гайсин Малик Фавзавиевич, телефон приемной: (343)

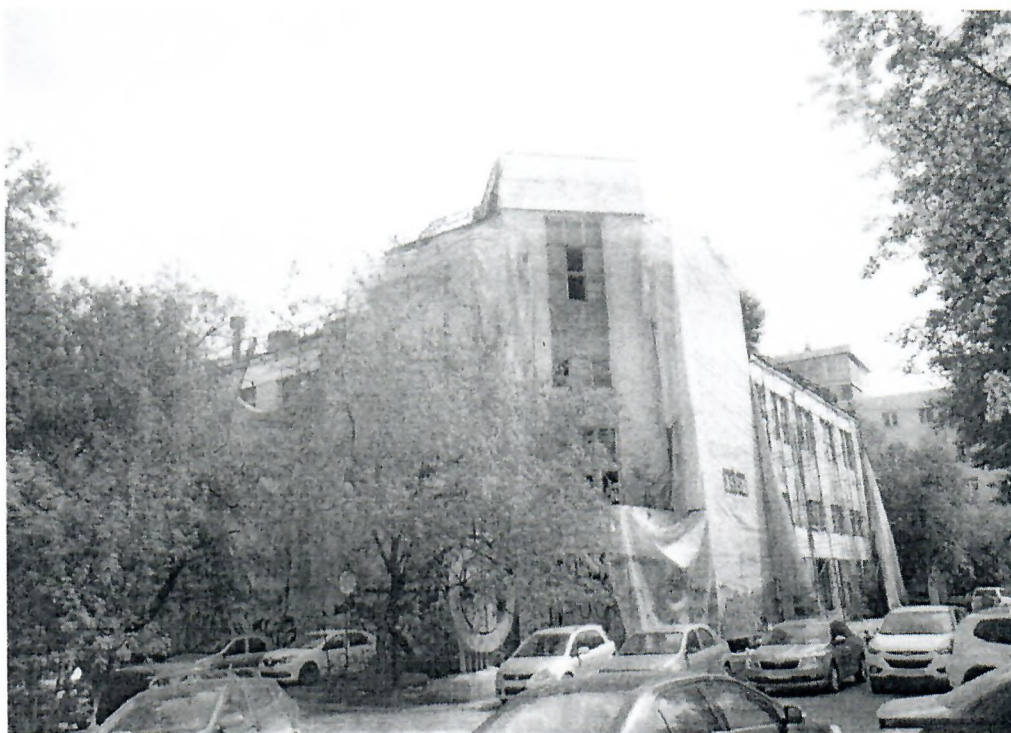
Фото № 1

Вид здания с северо-запада.

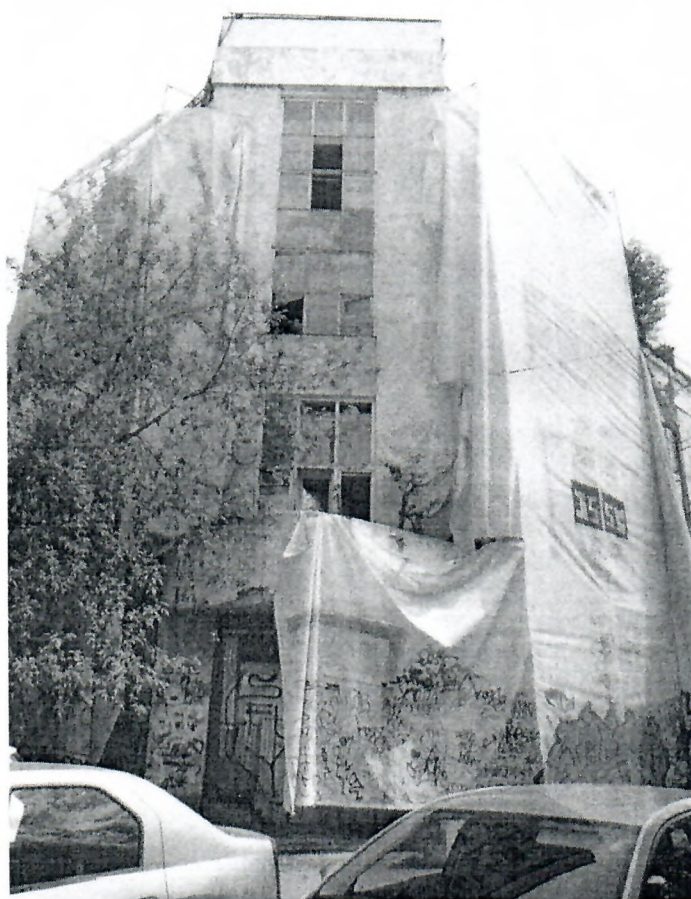
Фото № 2

Центральный объем здания.

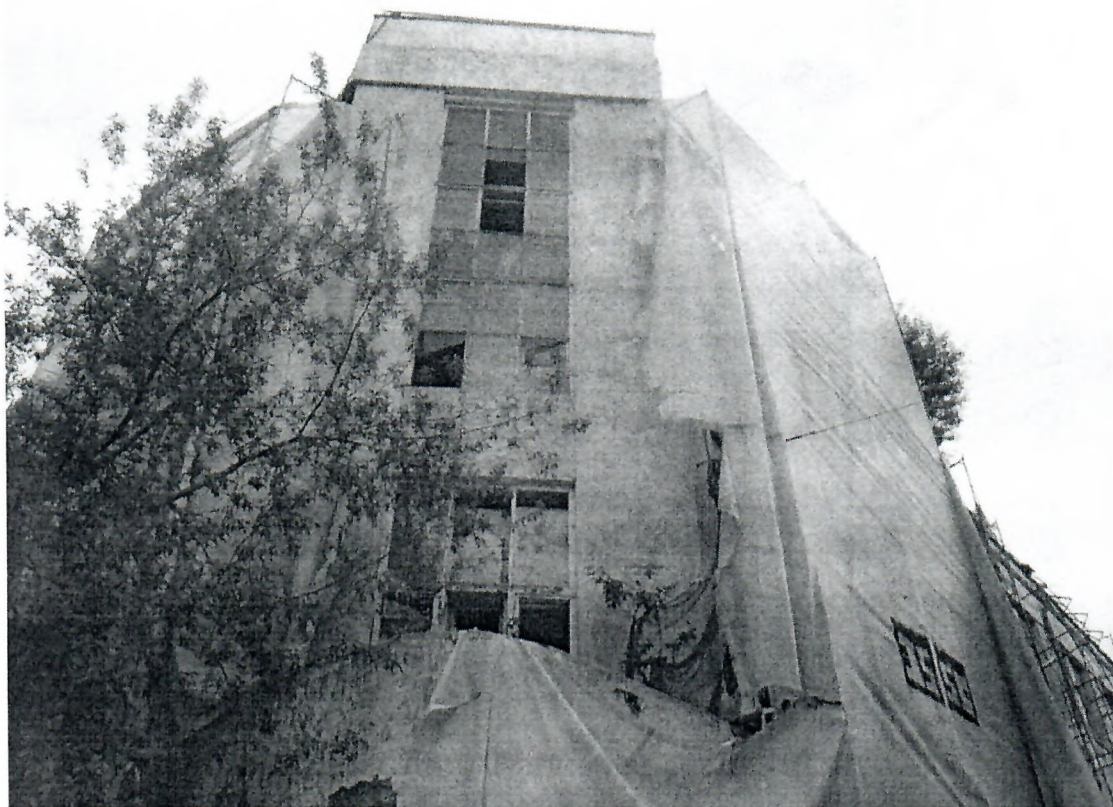
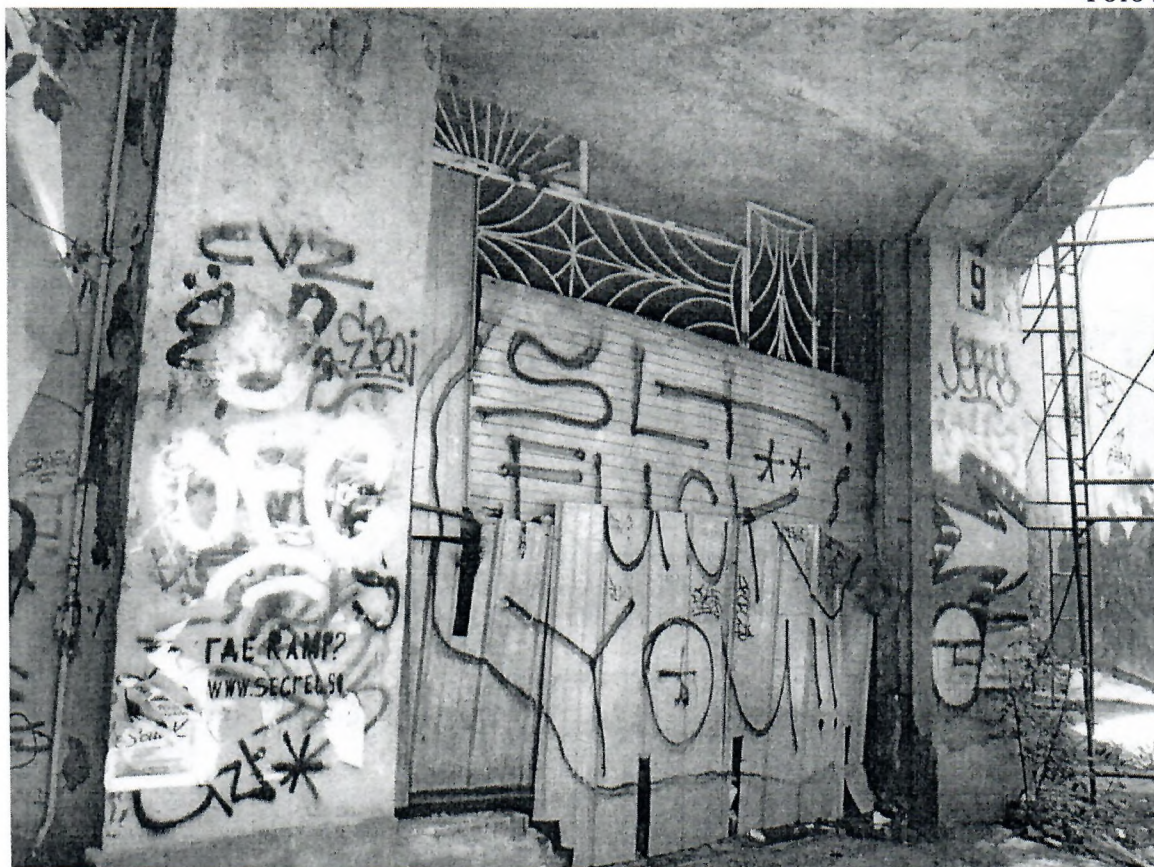
Фрагменты центрального объема здания.

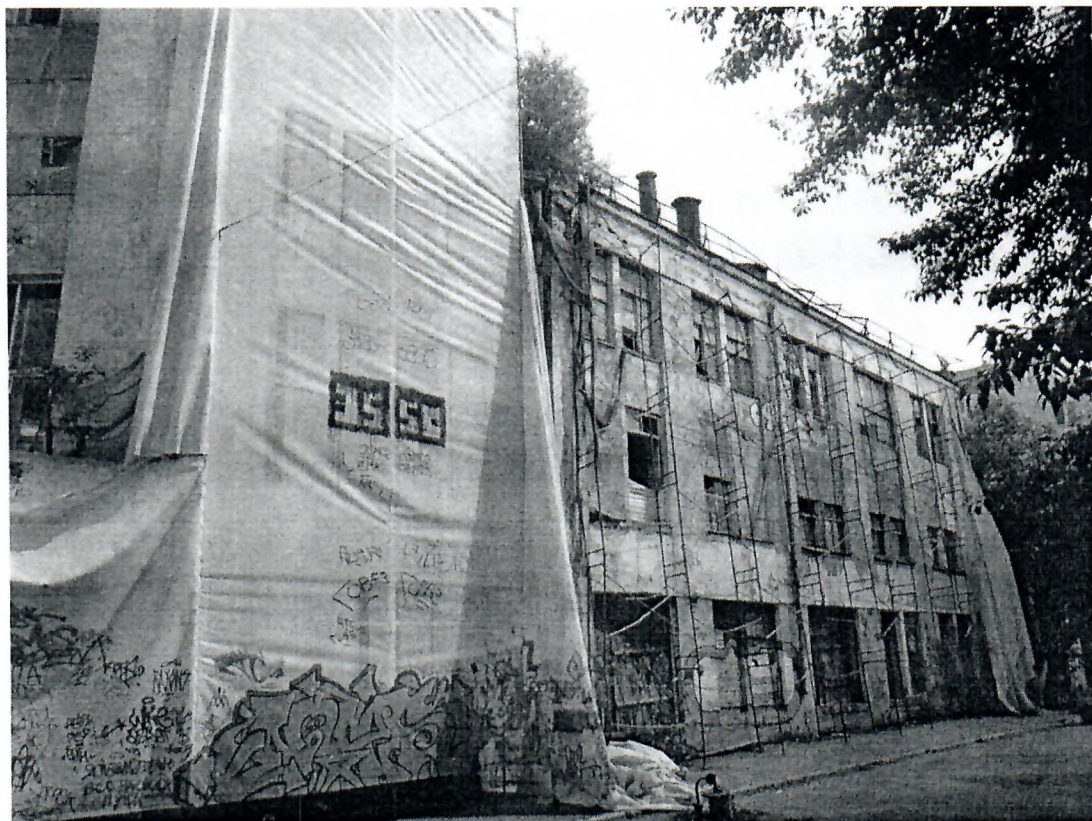
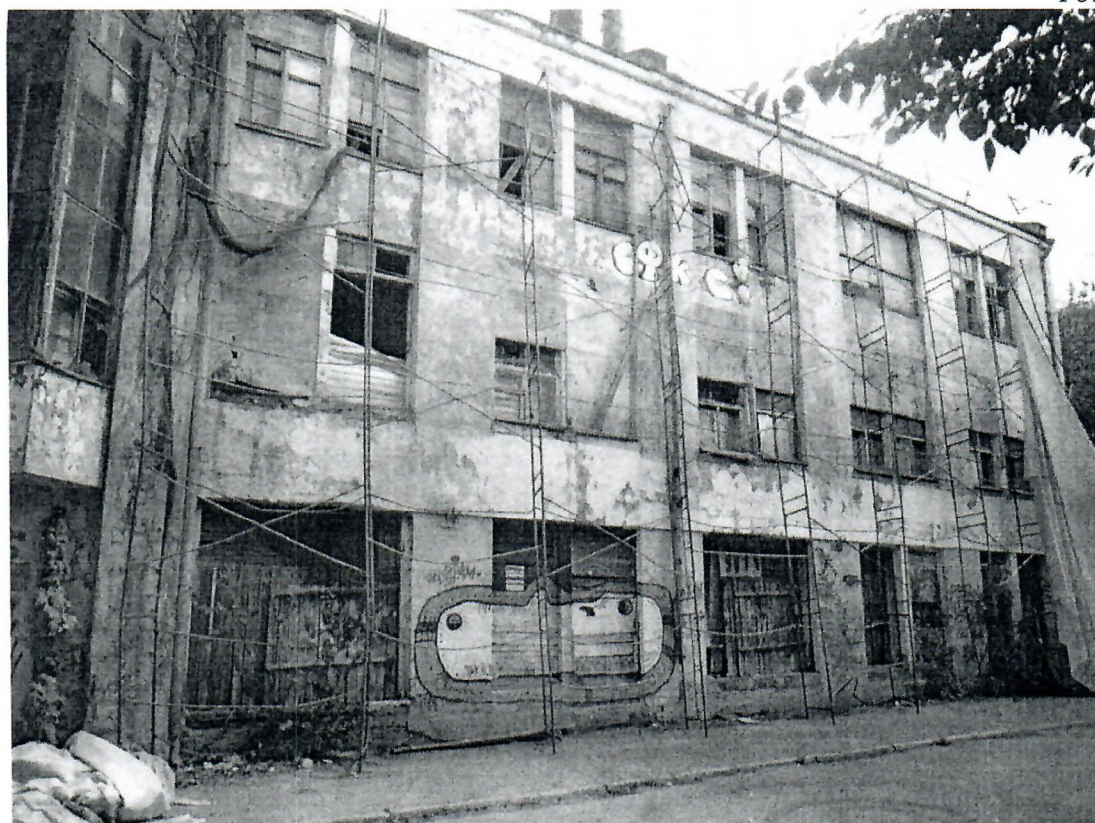
Виды здания с северо-запада.

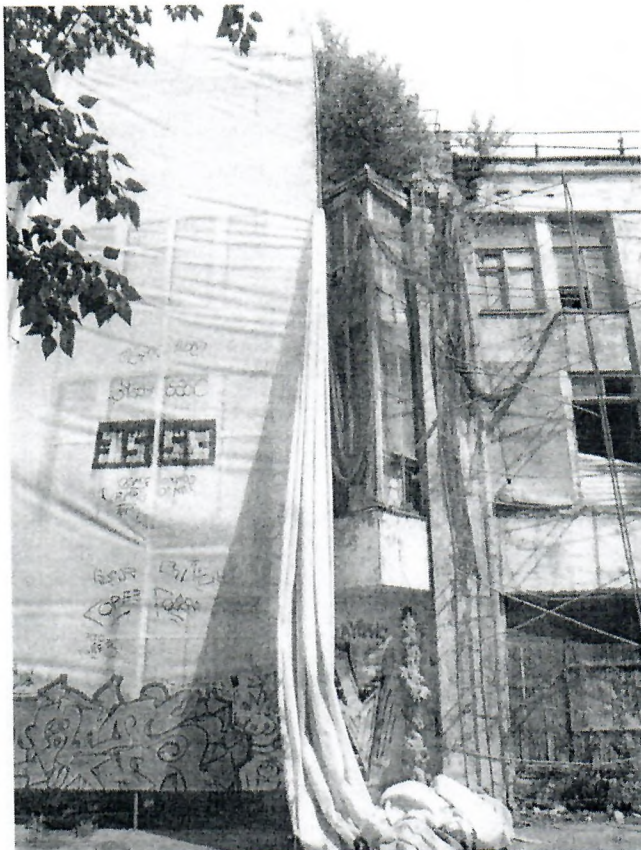
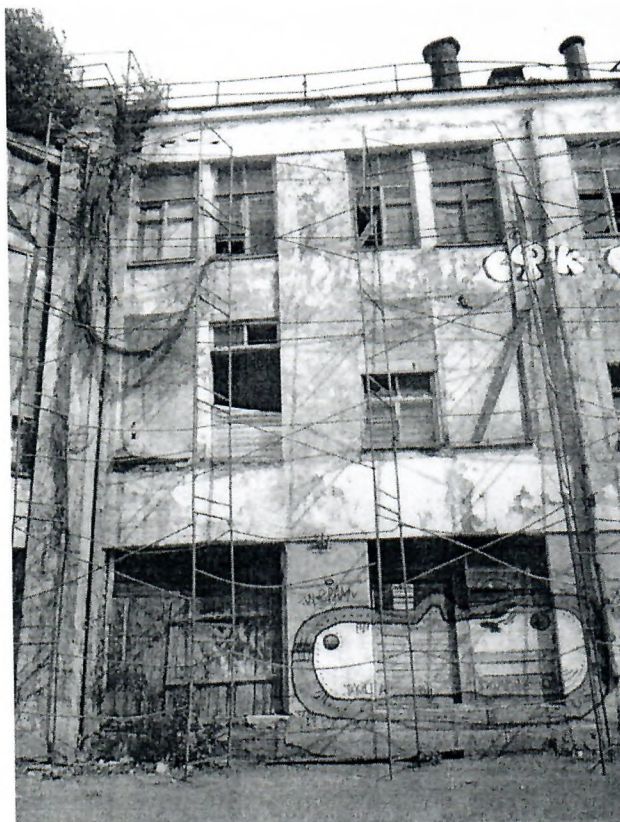
Фрагменты западного фасада.

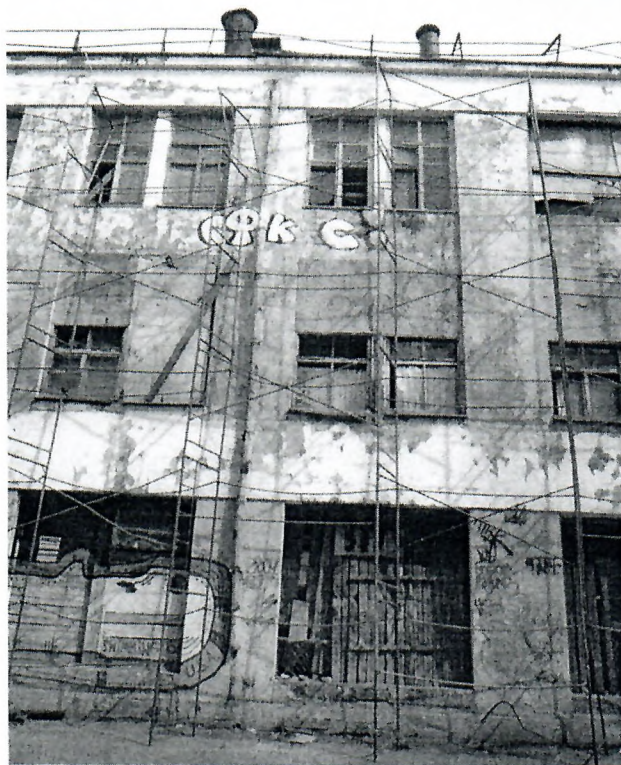
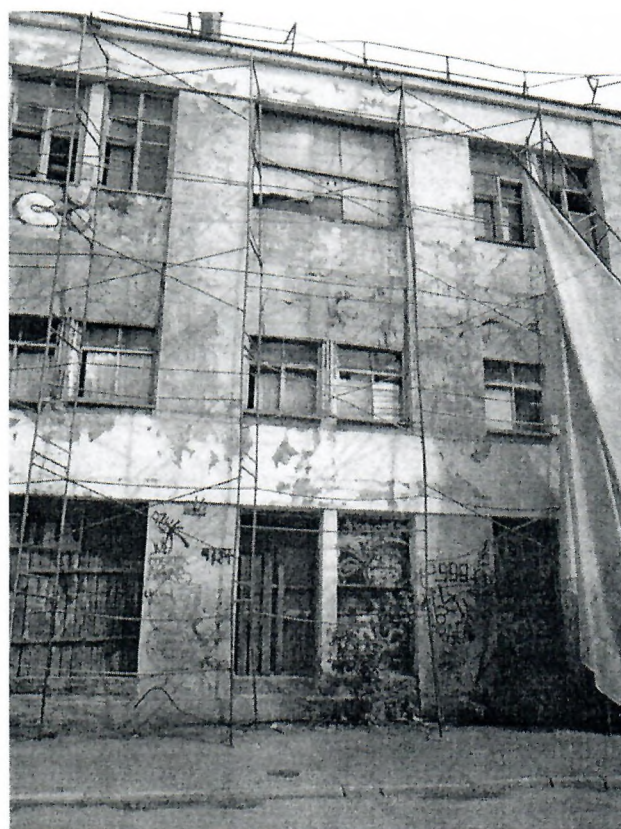
Фрагменты западного фасада.

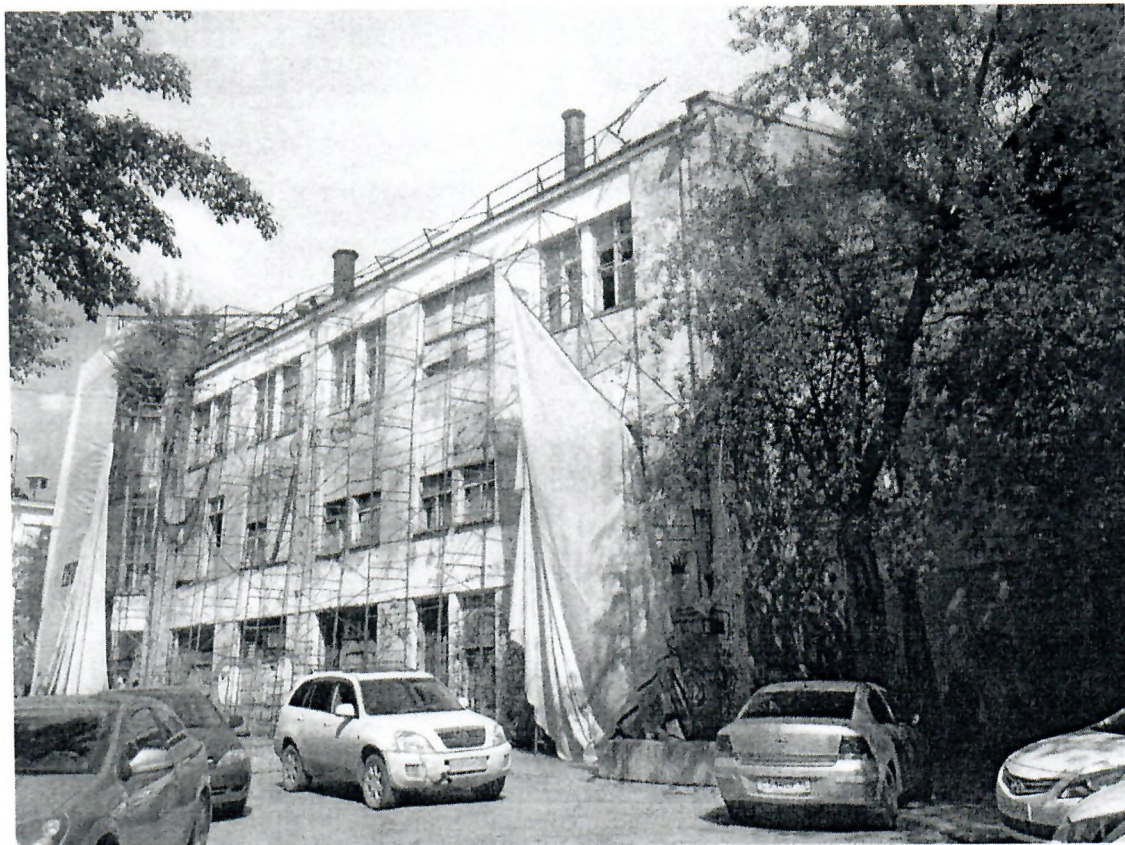
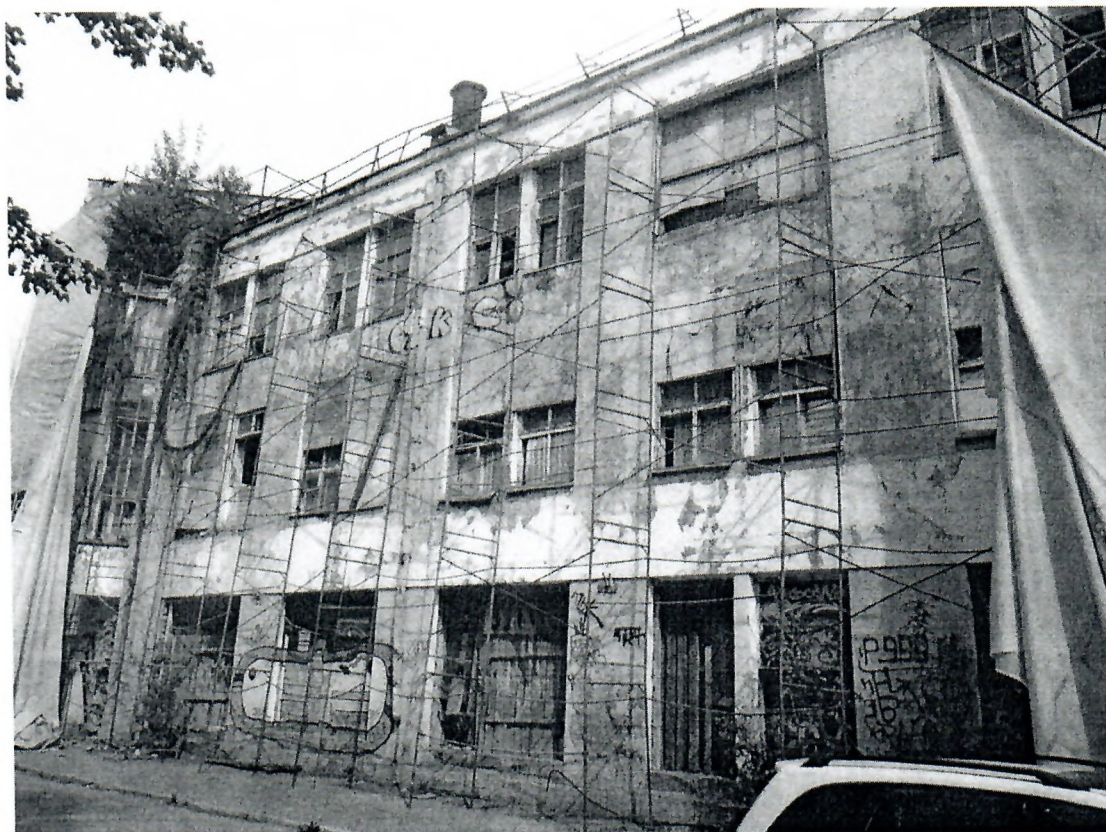
Западный фасад. Вид с юго-запада.

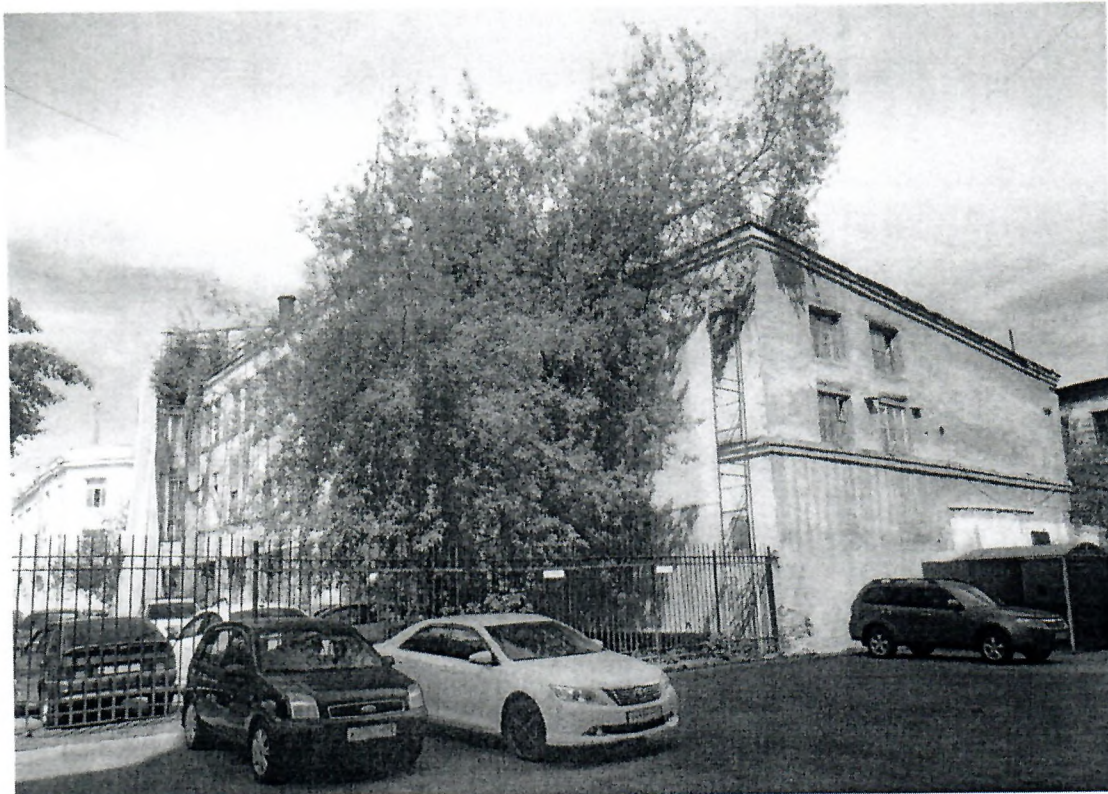
Фото № 13

Вид здания с юго-запада.

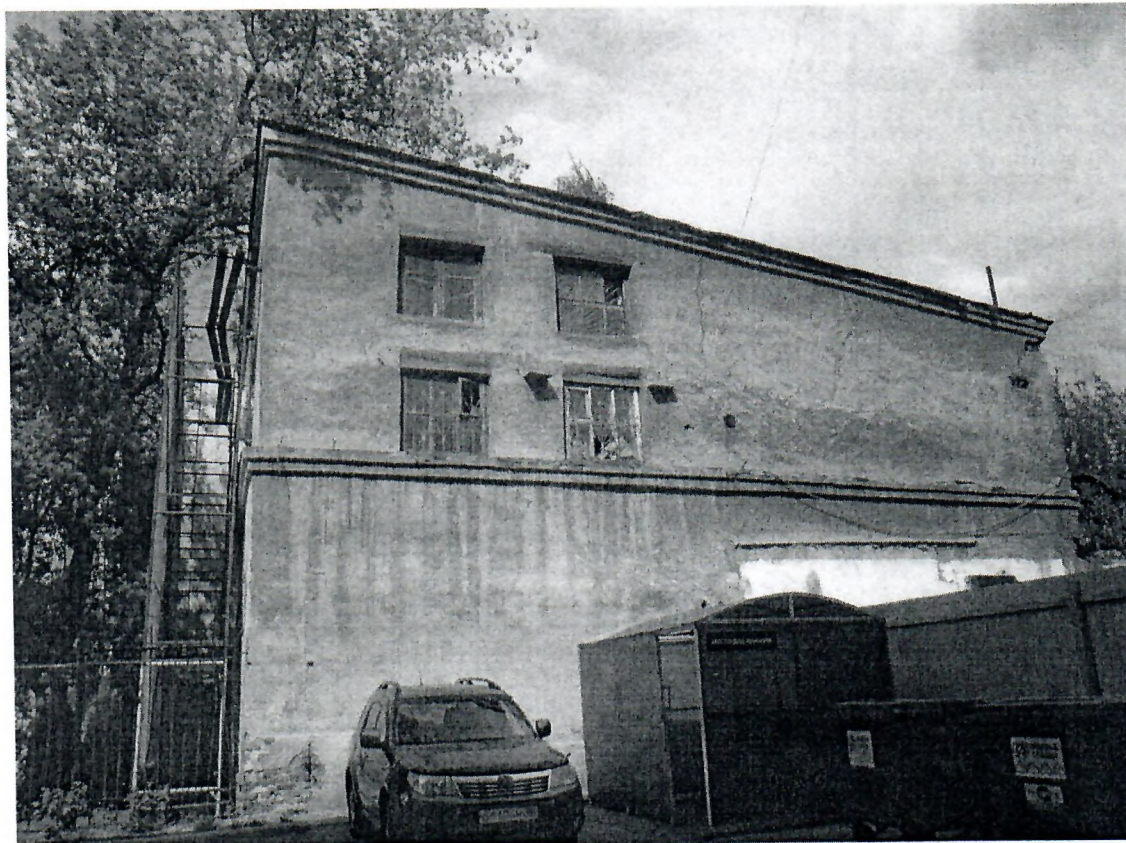
Фото № 14

Южный фасад позднего пристроя к западному крылу здания.

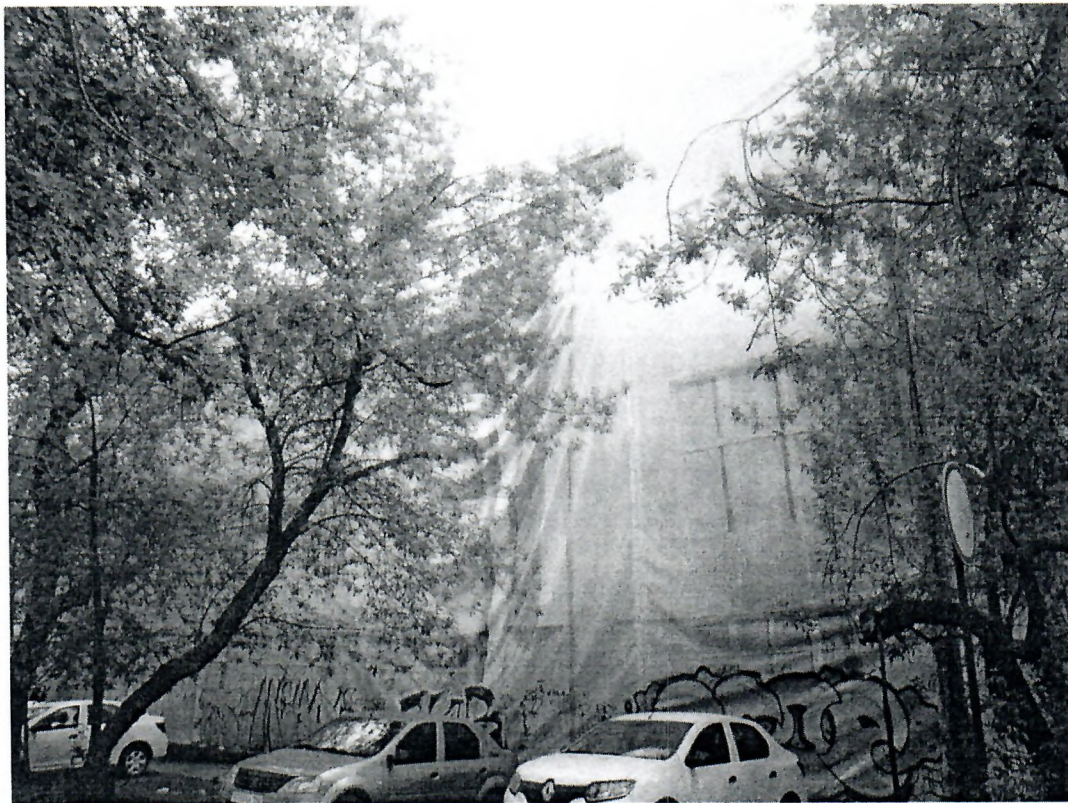
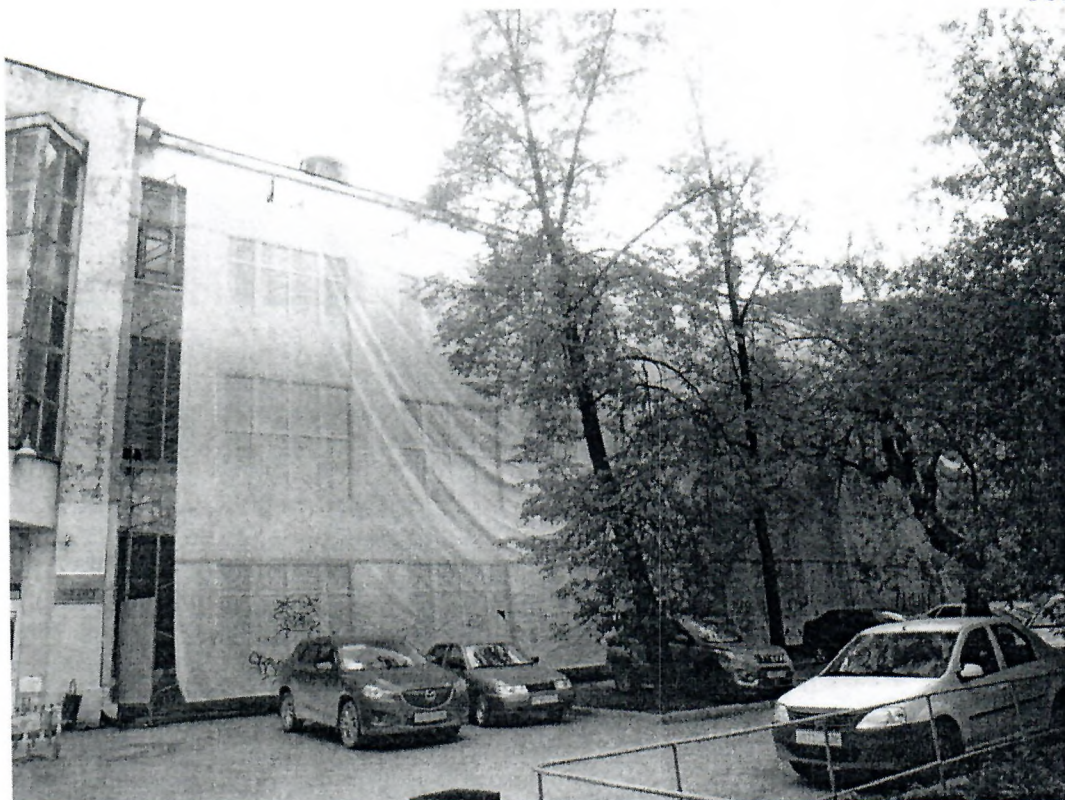
Фрагменты северного фасада, закрытого баннером.

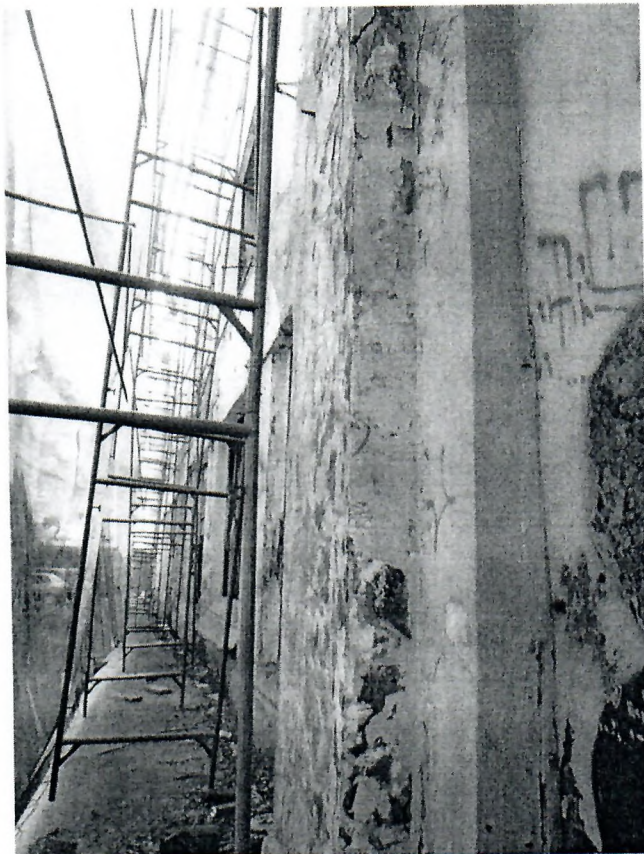
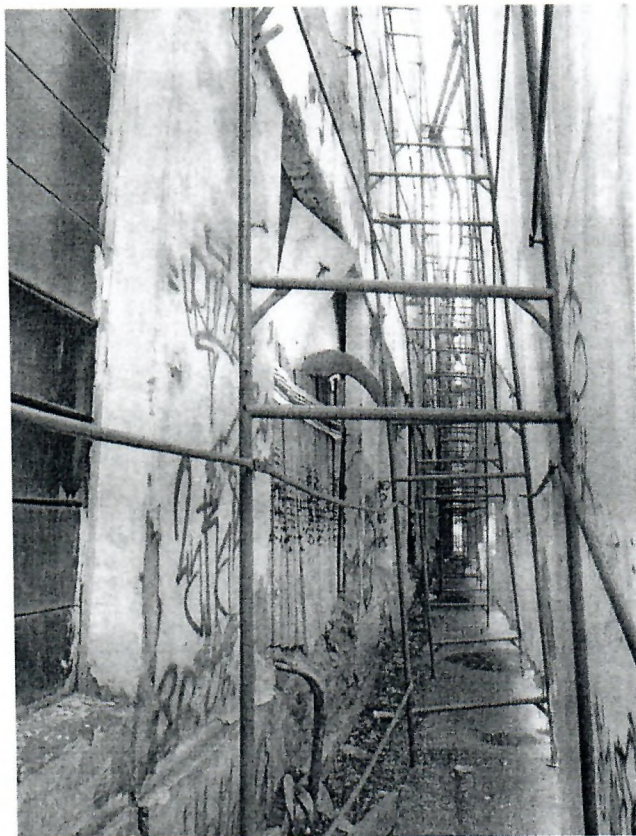
Фрагменты северного фасада, закрытого баннером.

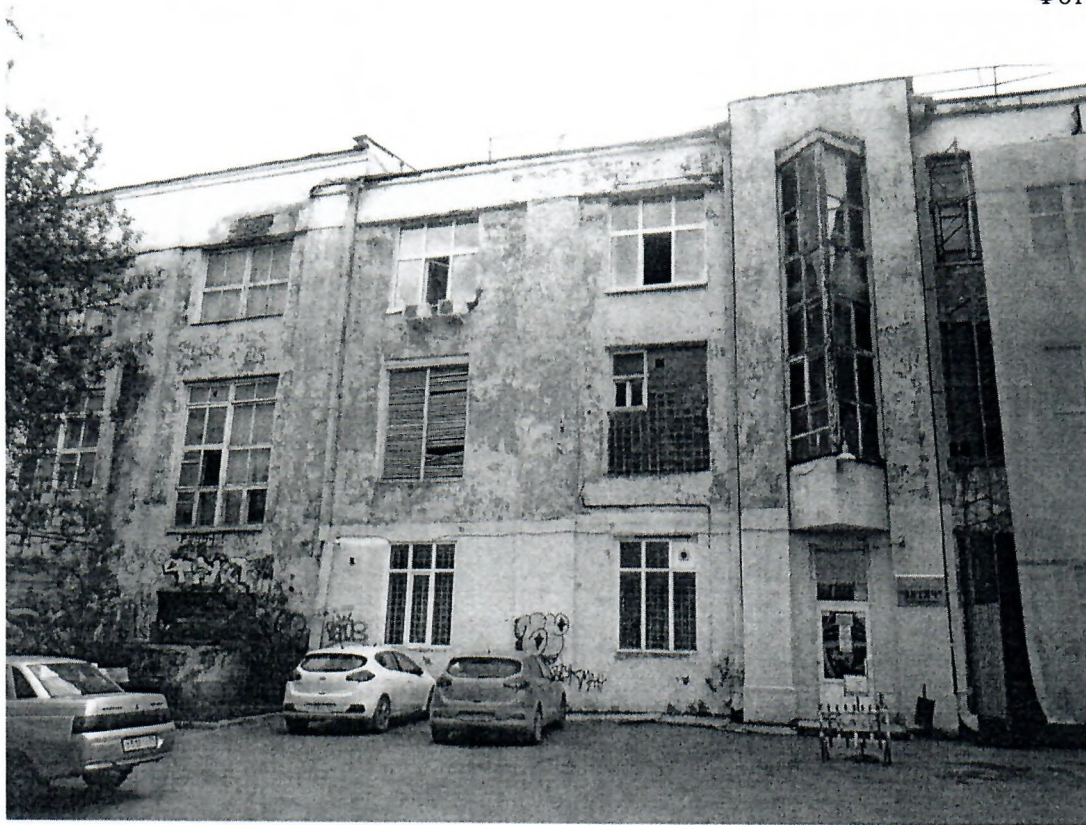
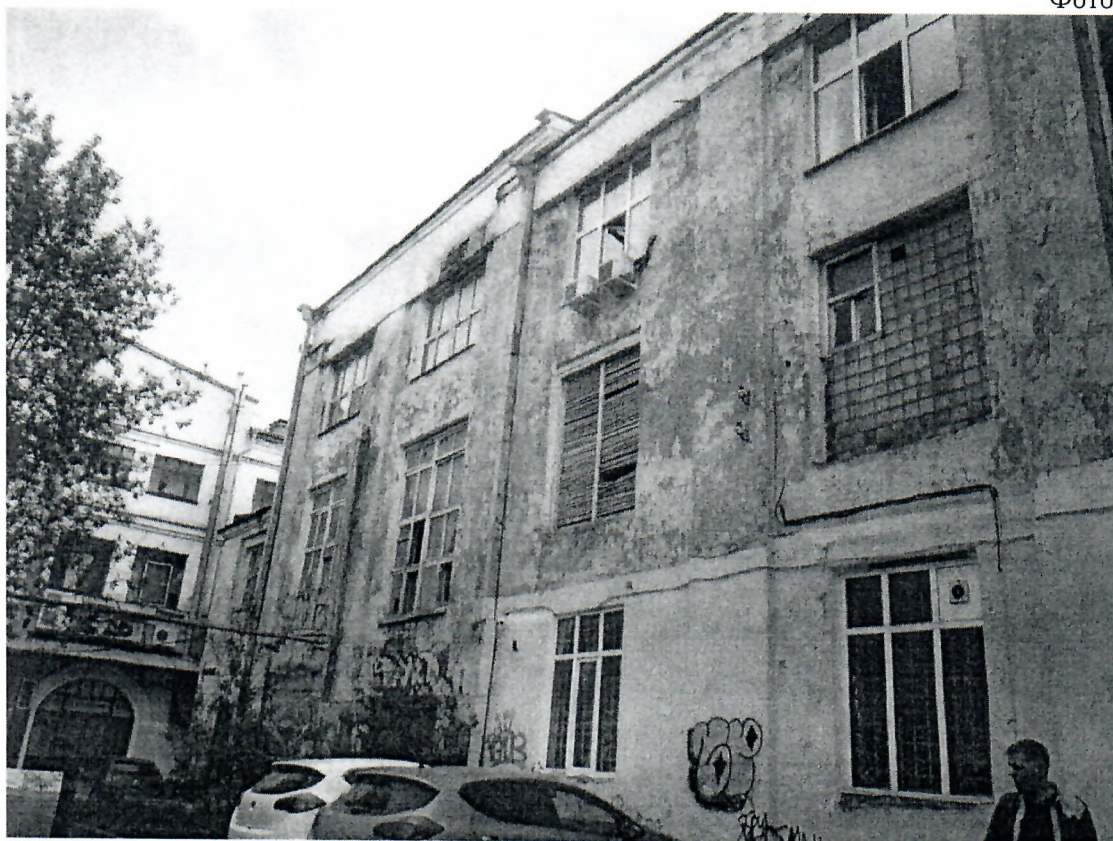
Фрагменты северного фасада позднего пристроя к северному крылу здания.

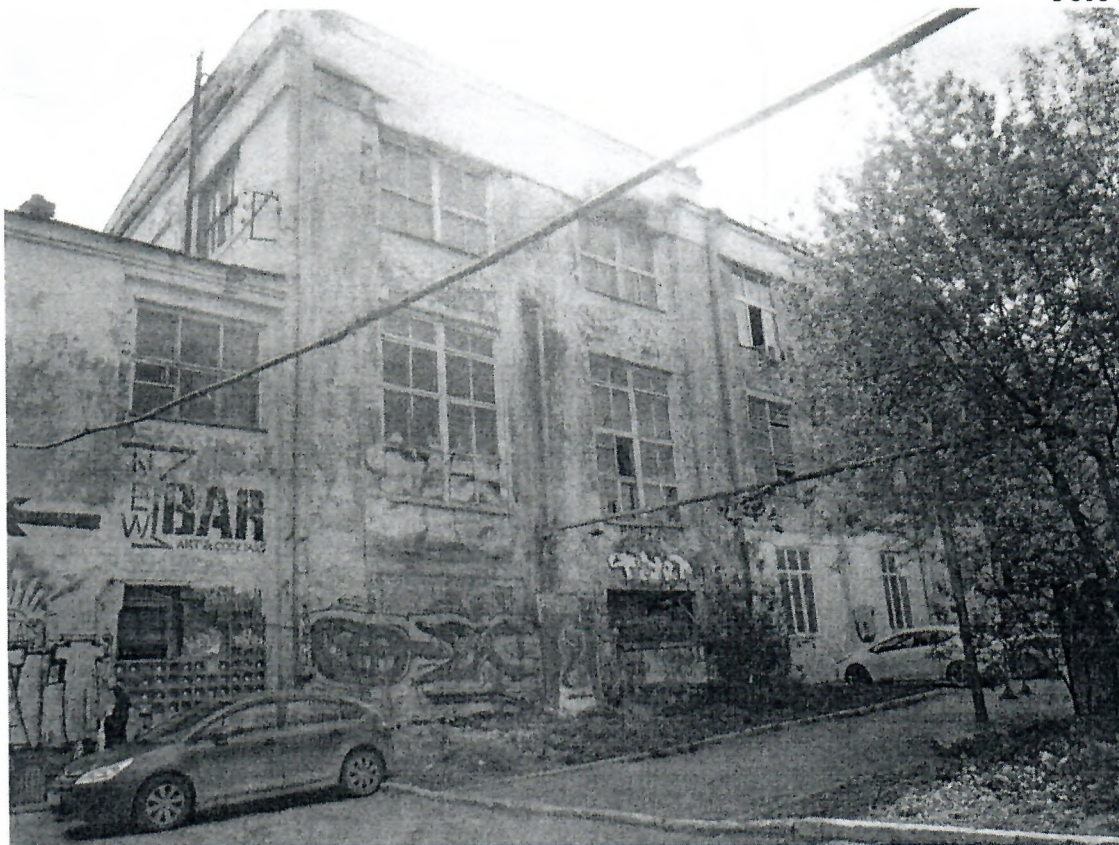
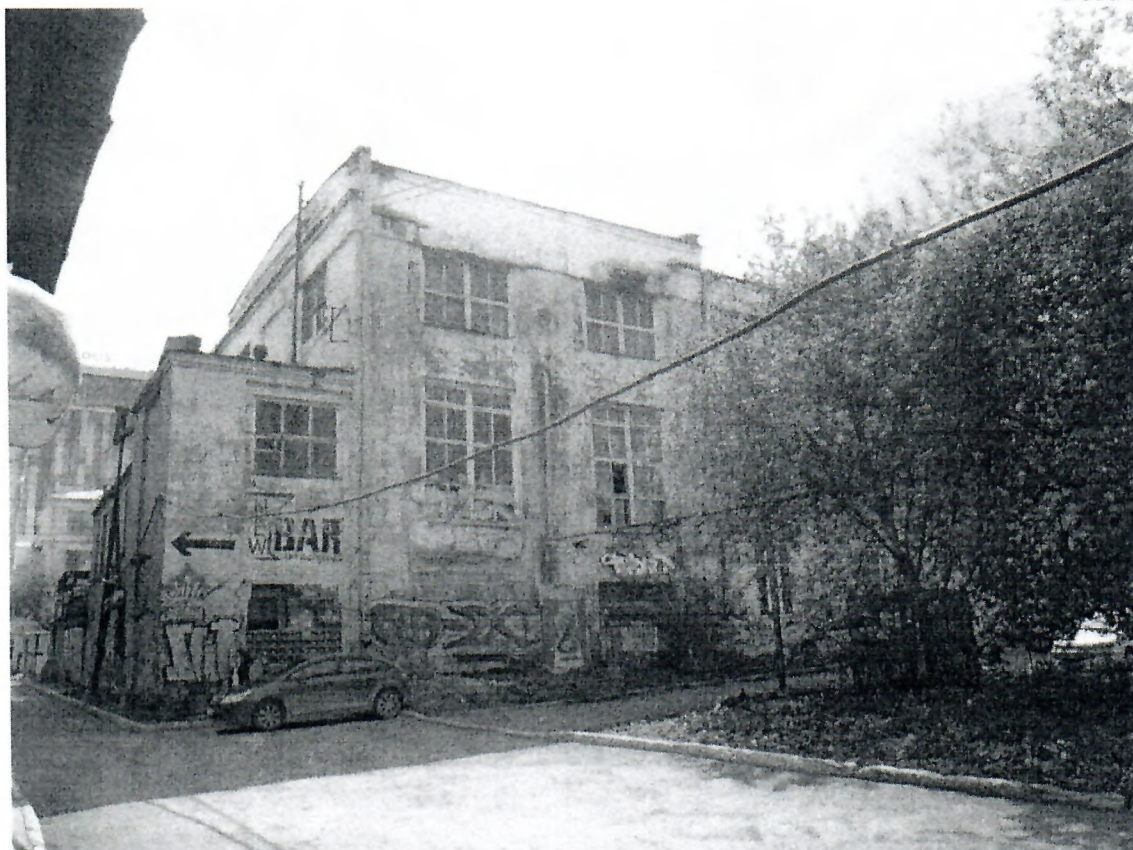
Виды здания с северо-востока. Поздний пристрой.

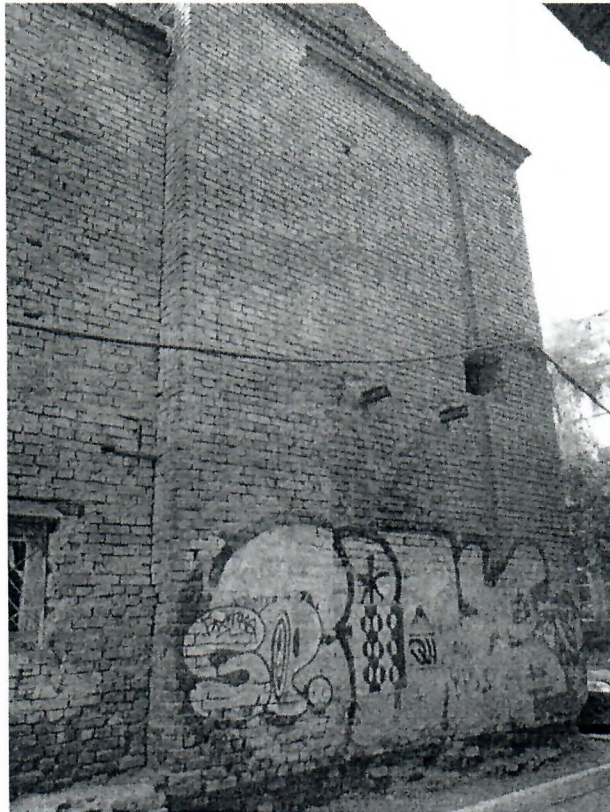
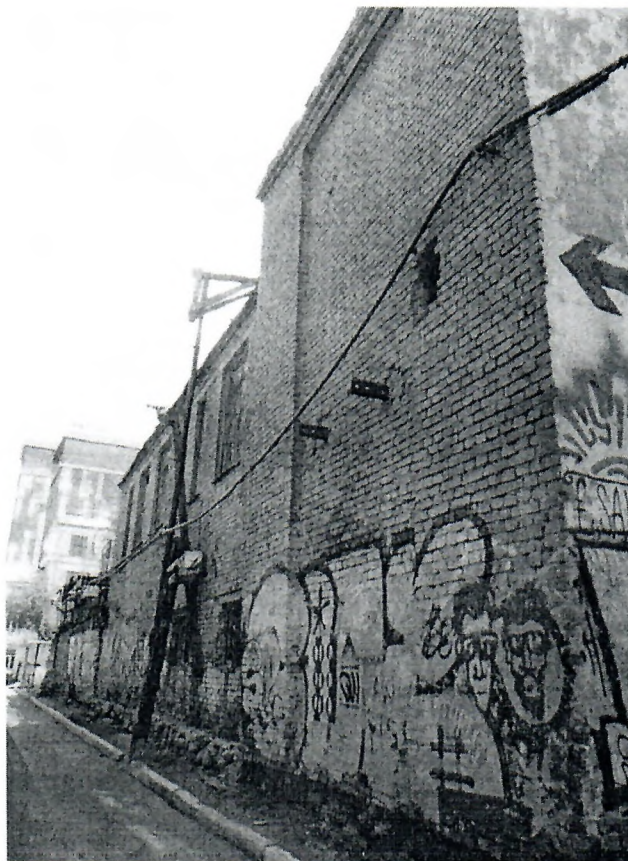
Фрагменты восточных фасадов поздних пристроев.

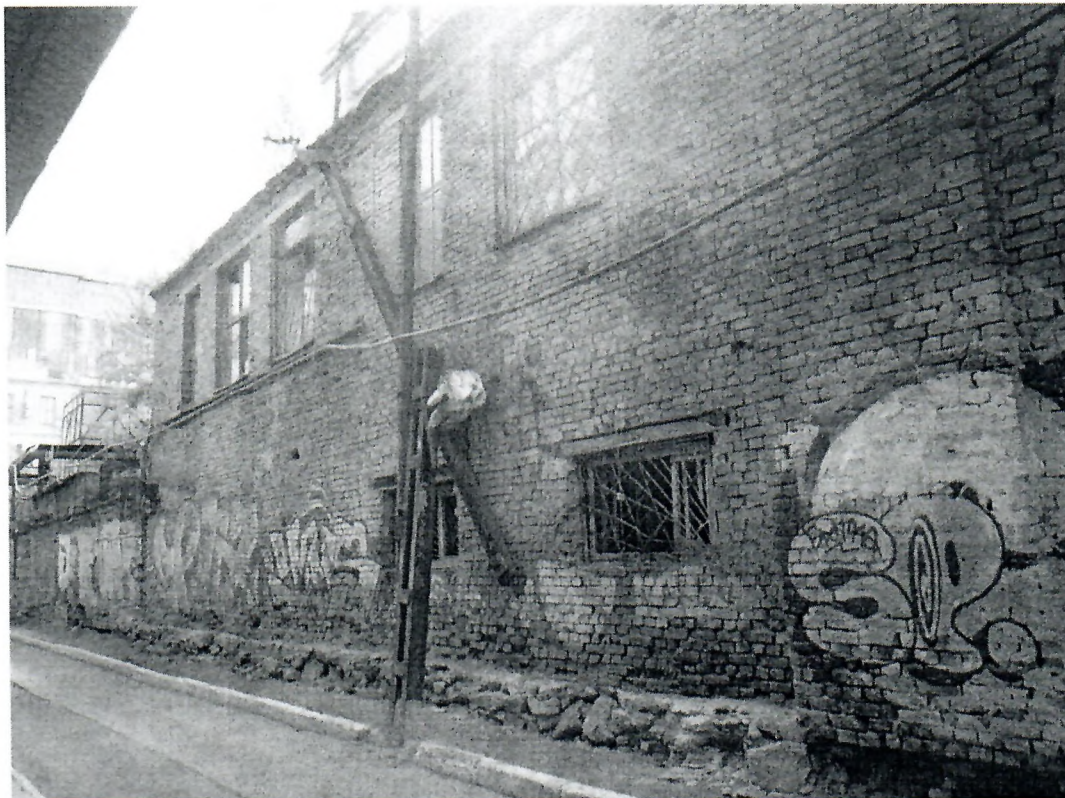
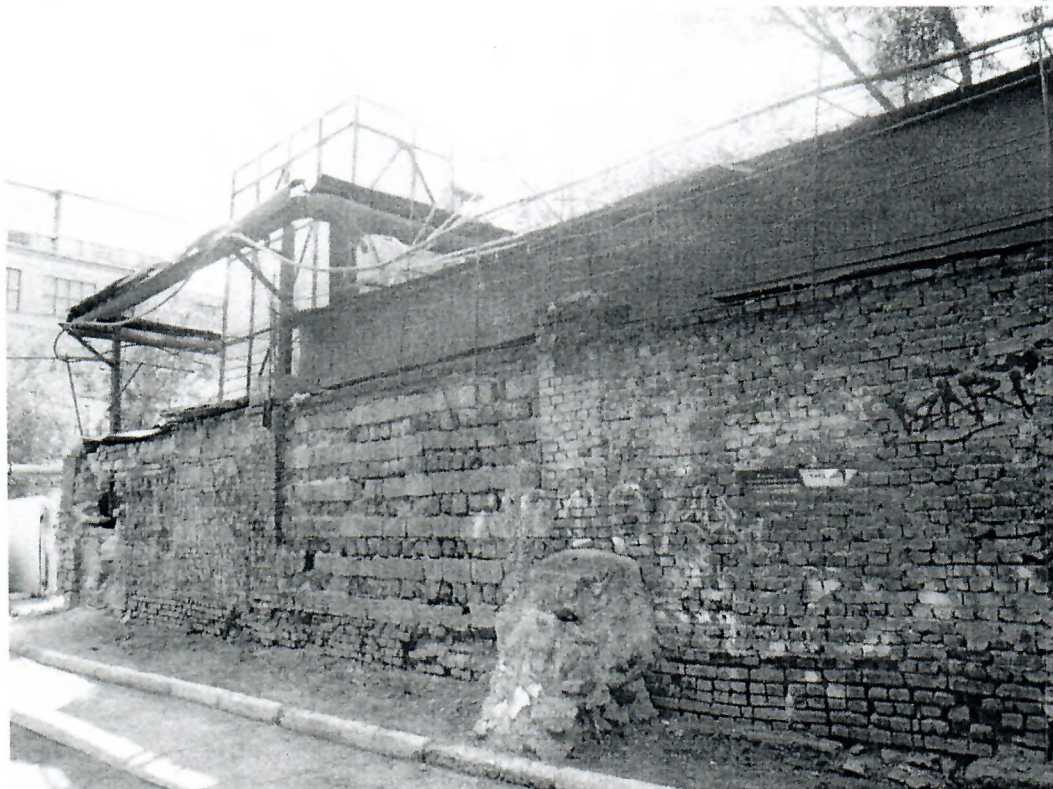
Фрагменты восточных фасадов поздних пристроев.

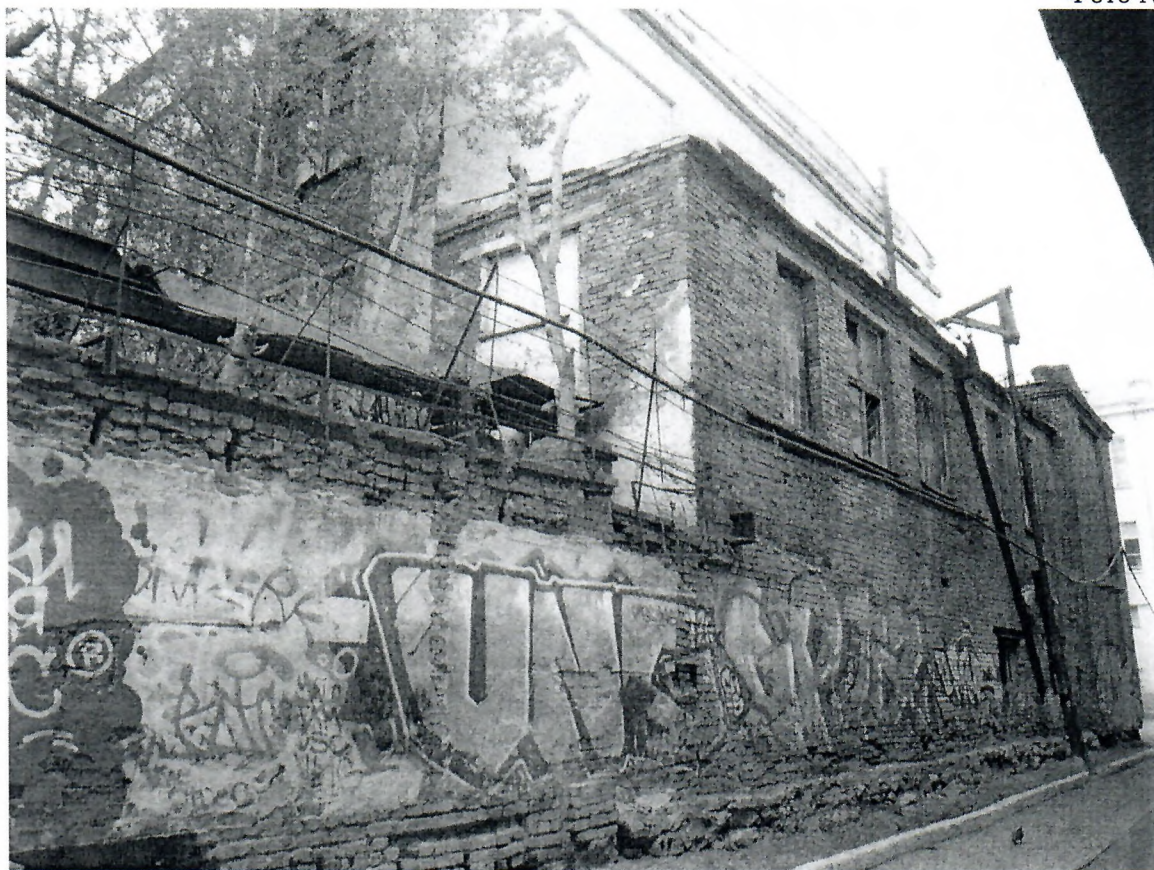
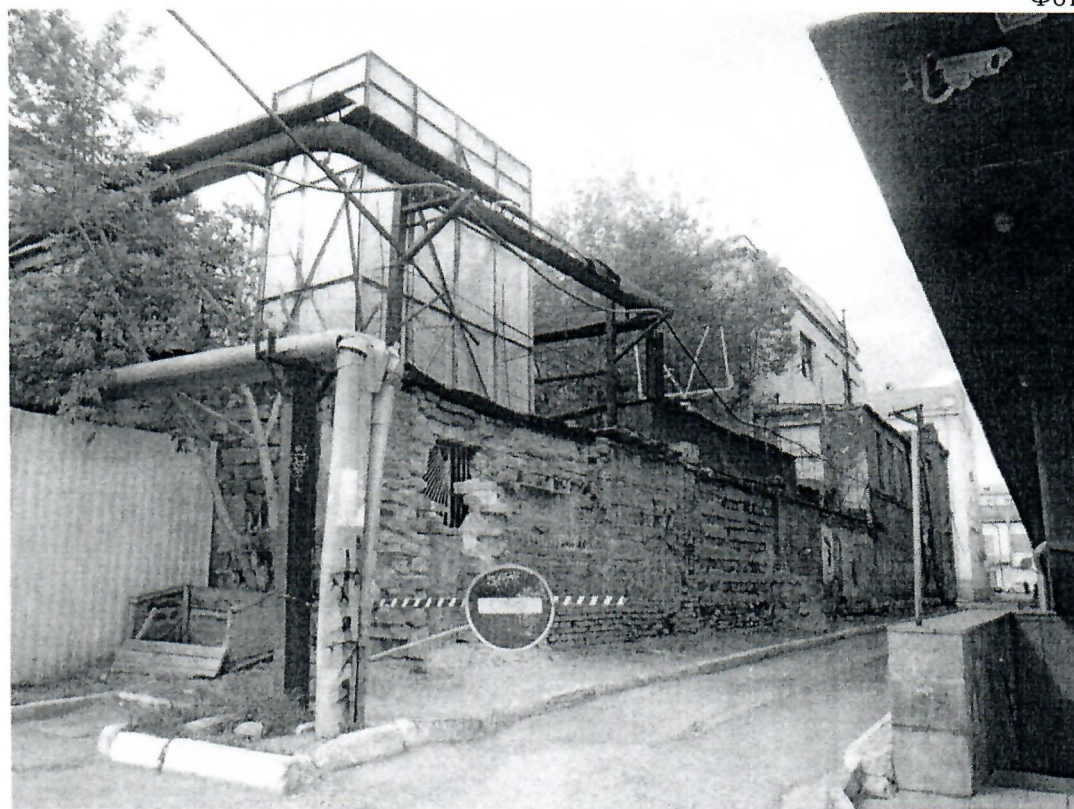
Виды здания и территории с юго-востока.
