## АКТ

технического состояния объекта культурного наследия, включенного в единый государственный реестр объектов культурного наследия (памятников истории и культуры) народов Российской Федерации, и выявленных объектов культурного наследия

Представитель Управления государственной охраны объектов культурного наследия Свердловской области (далее – орган государственной охраны) специалист 2-й категории Мехоношин Александр Иванович, с участием главного инженера-инспектора Государственного бюджетного учреждения культуры Свердловской области «Научно-производственный центр по охране и использованию памятников истории и культуры Свердловской области» (далее – ГБУК СО НПЦ) Желонкиной Ирины Евгеньевны составили настоящий Акт по итогам проведения технического осмотра объекта культурного наследия **«Здание Госстраха»** (далее – Объект).

- 1.1. Вид: памятник;
- 1.2. Категория историко-культурного значения: регионального значения;
- 1.3. Местонахождение (адрес): г. Екатеринбург, пер. Банковский, д. 9 (лит. А);
- 1.4. Правообладатель (-ли): ОАО «Уралбиофарм», ИНН 6661000152; адрес: 620026, г. Екатеринбург, ул. Куйбышева, 60, генеральный директор Гайсин Малик Фавзавиевич, телефон приемной: (343)

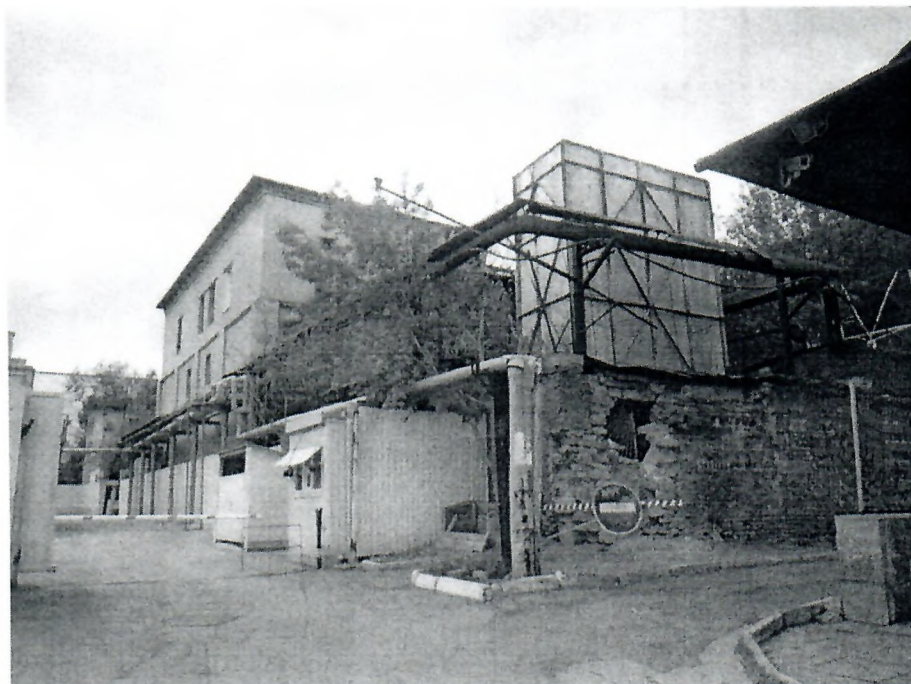
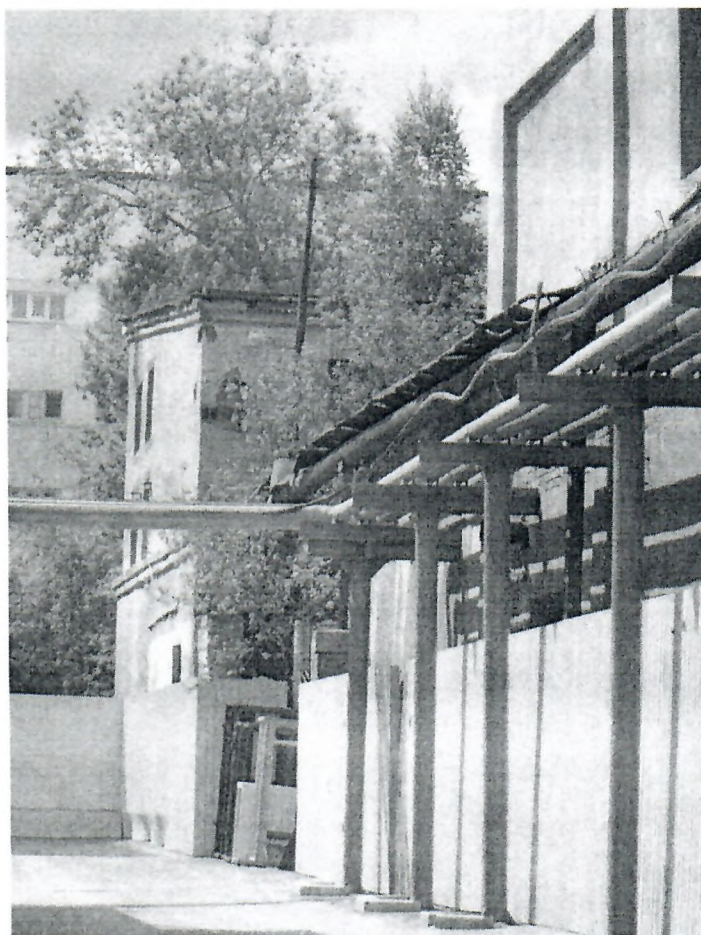
Виды территории здания и поздних пристроек с юго-востока.

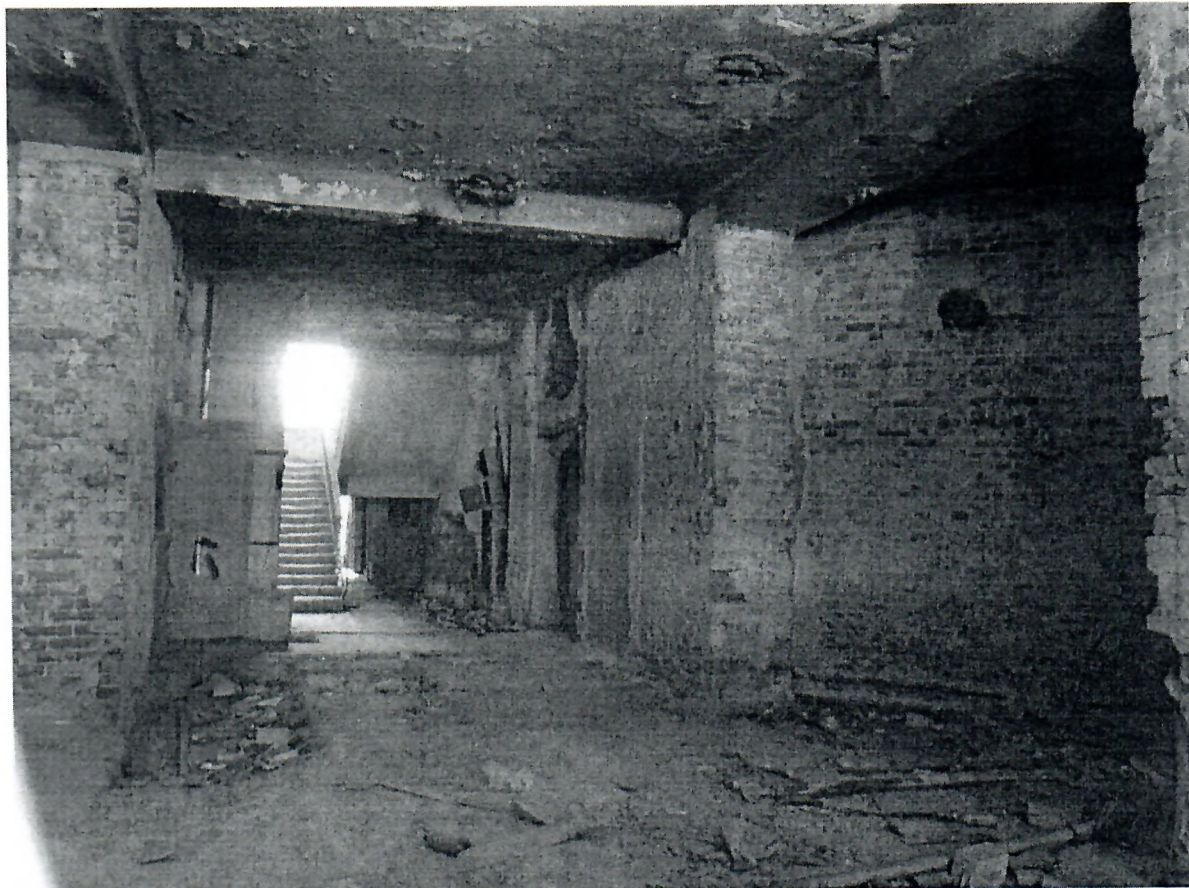
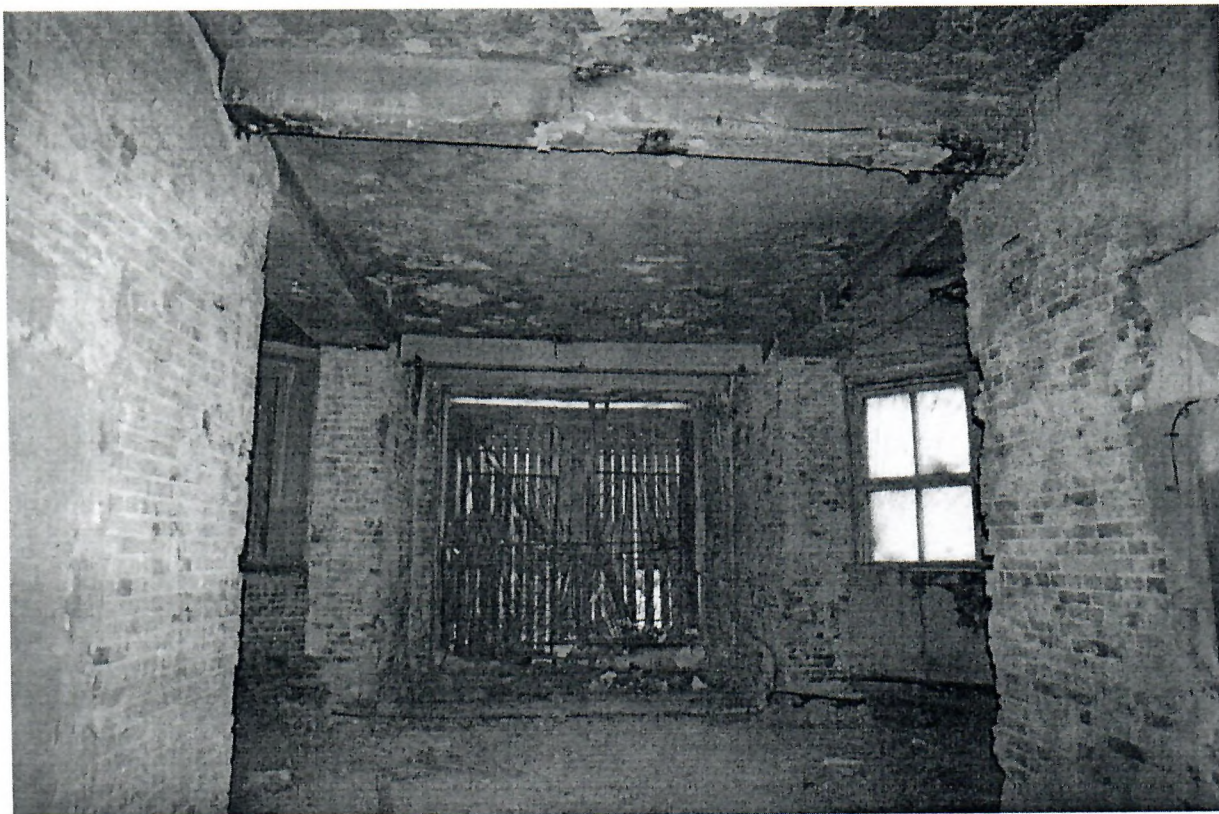
Фрагменты помещения 1-го этажа центрального объема здания (оси А'-В-1'-4).

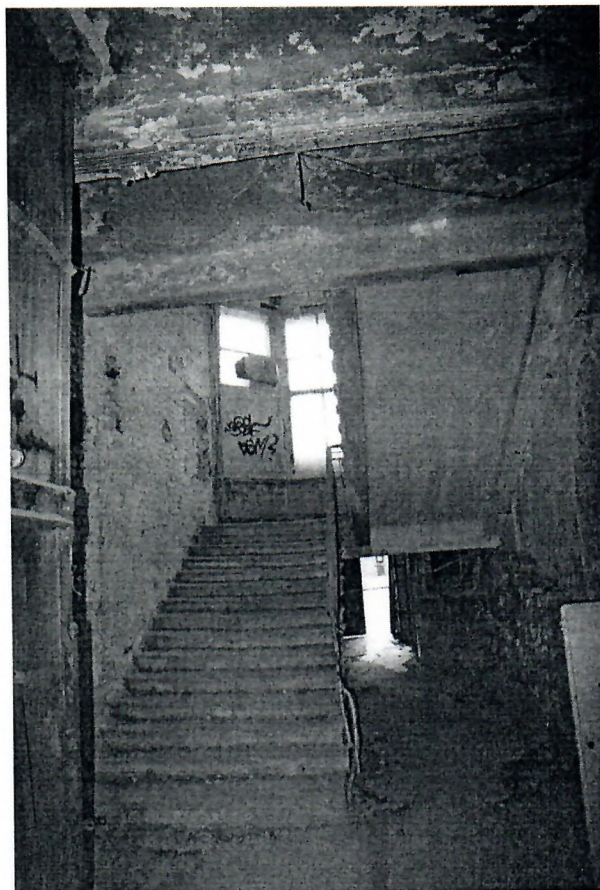
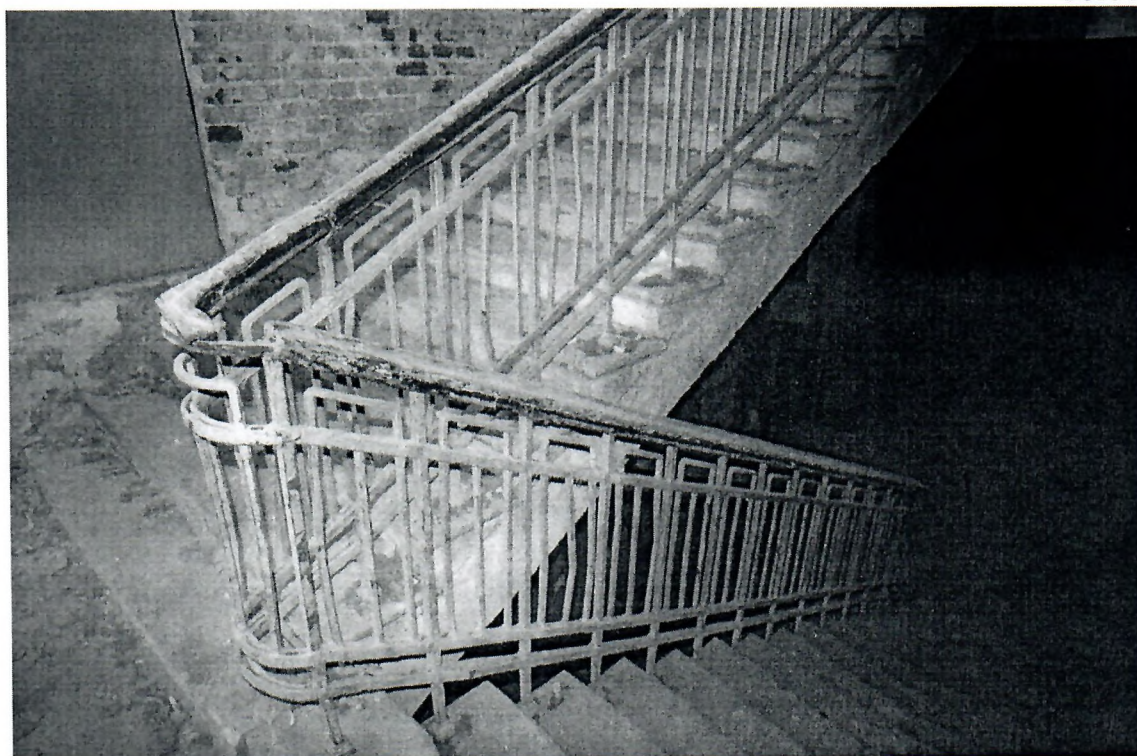
ж) лестницы: в центральном объеме имеется двухмаршевая железобетонная лестница (оси В-Е-4-7), соединяющая 1-4 этажи: ступени мраморные, ограждение металлическое, перила деревянные, были окрашены – имеются выбоины на ступенях, стертость окрасочного слоя на перилах и ограждении, грязь, деформированность ограждения, сколы на перилах и отсутствие их фрагментов; в исторической части здания имеется еще 2 двухмаршевые железобетонные лестницы, соединяющие 1-4 этажи (оси Л-М-4-6, В-Д-11-12) - не осмотрены;

Фрагменты лестничной клетки в центральном объеме здания (оси А'-В'-4-7).

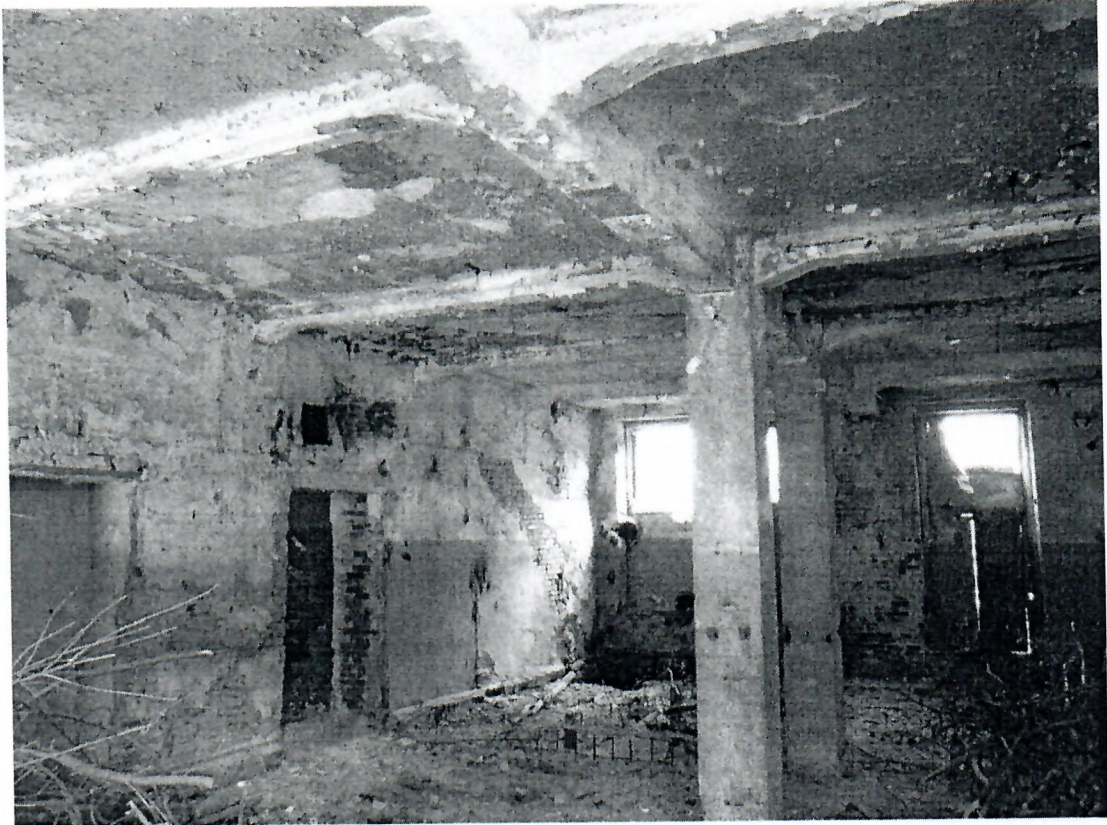
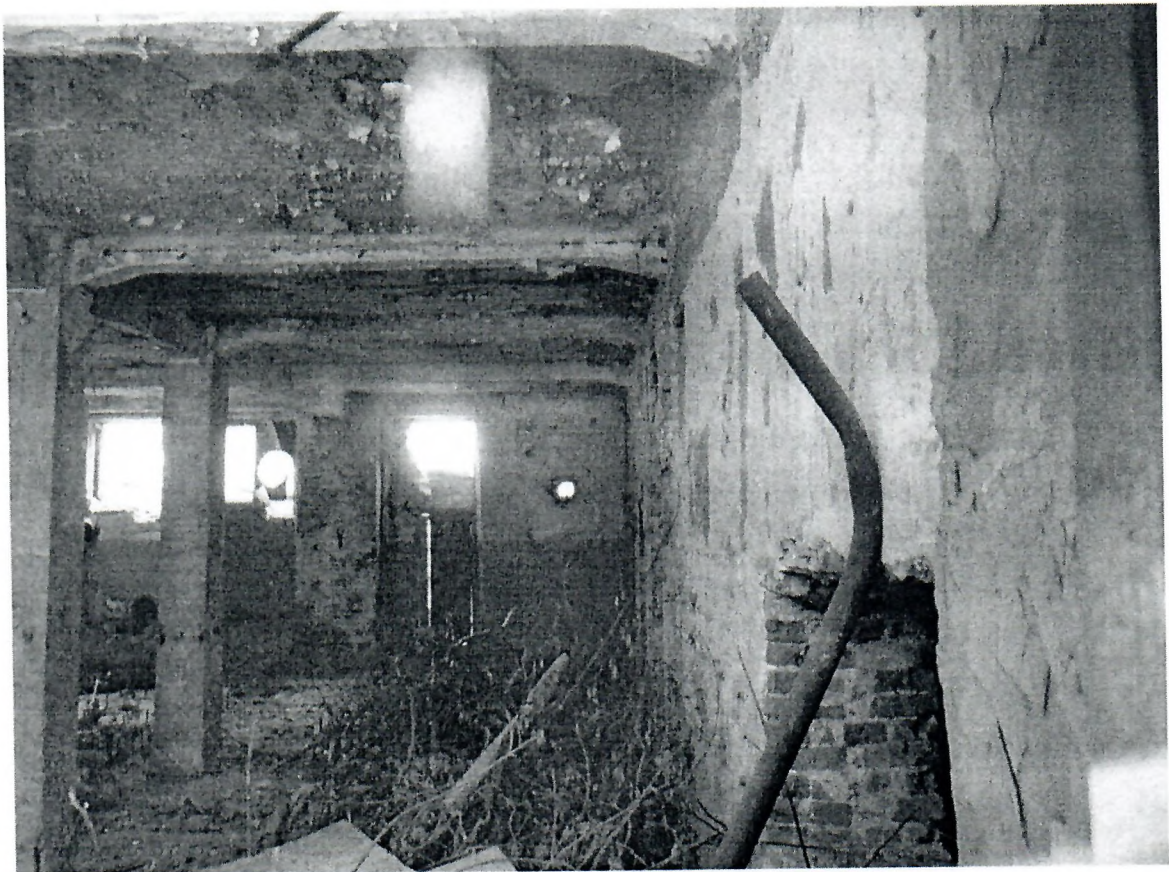
а) общее состояние: аварийное; осмотр проведен частично из-за ограничения доступа; инженерные сети отключены, во время демонтажа производственного оборудования были разрушены перекрытия; в помещениях грязь, мусор, срезанные ветви деревьев в помещениях 1-го этажа западного крыла здания;

Фрагменты помещения 1-го этажа западного крыла здания (оси А-Д-8-10).

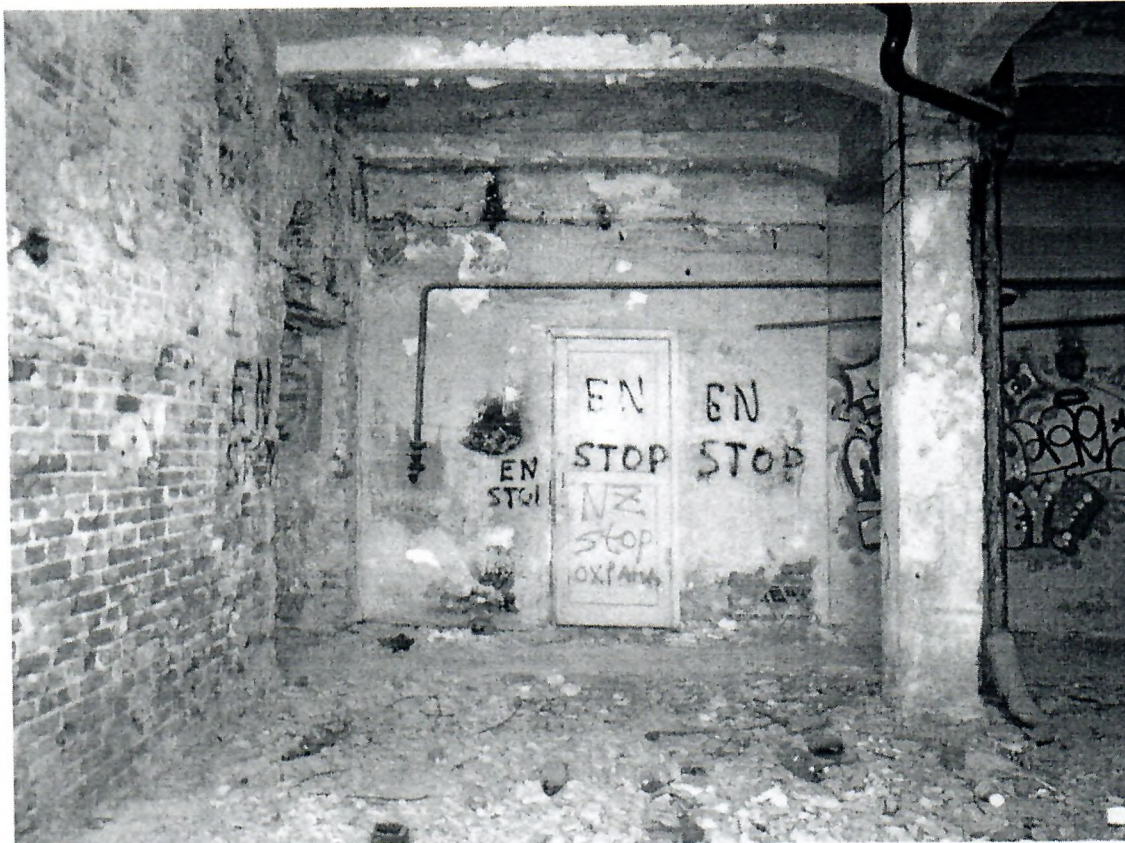
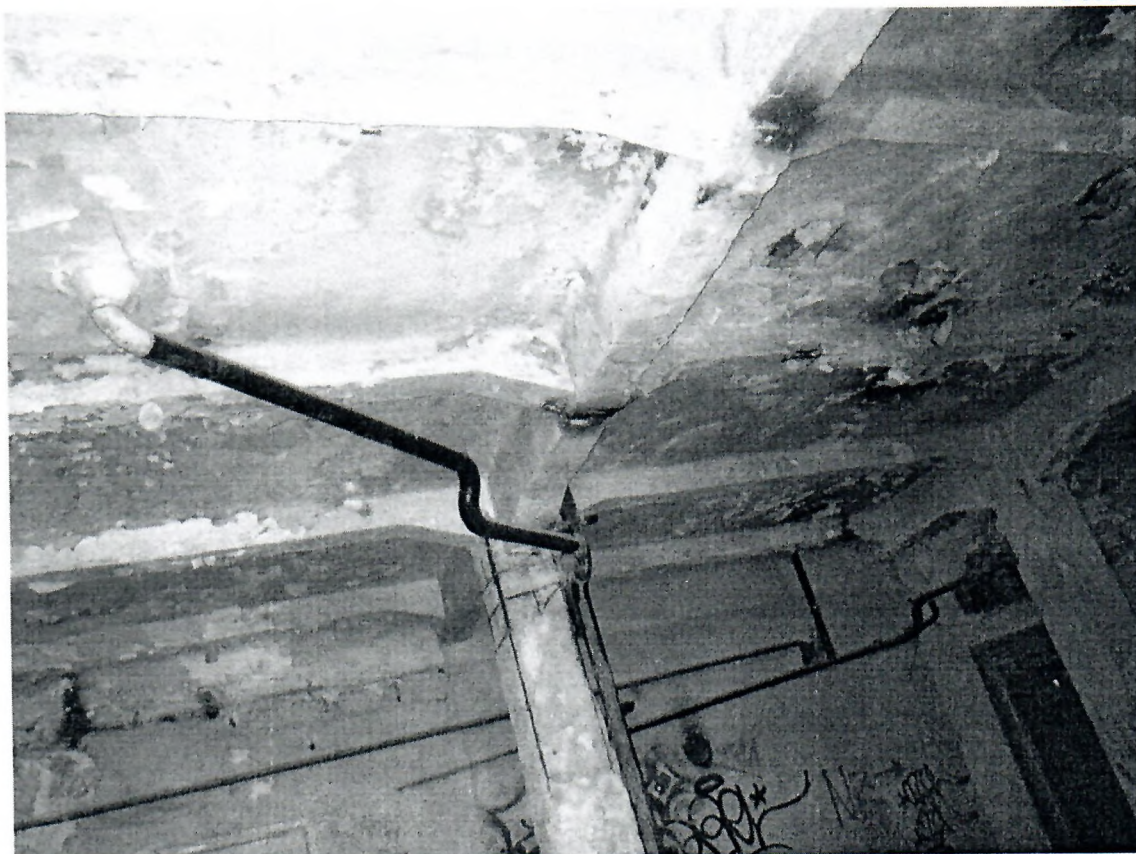
б) перекрытия: чердачные перекрытия деревянные, перекрытия междуэтажные и надподвальное железобетонные – состояние перекрытий в производственных помещениях северного крыла здания руинированное, требуется их восстановление: сохранились только железобетонные и металлические балки перекрытий, опирающиеся на железобетонные колонны – имеются выбоины, разрушение защитного слоя бетона, обнажение металлической арматуры, некоторые железобетонные плиты разрушены полностью, некоторые сохранились, но значительно или частично разрушены: много отверстий разной величины, разрушение защитного слоя бетона, обнажение и разрушение металлической арматуры, уменьшение толщины оставшихся фрагментов плит, возможно их обрушение; потолки были оштукатурены, побелены, окрашены, закрыты подвесными потолками типа «Армстронг» - имеются следы промочек, грибок, грязь, многочисленные трещины и отшелушивание побелочного и окрасочного слоев, обрушение штукатурного слоя, следы копоти, отверстия в помещениях бывших производственных помещений;

Фрагменты помещения 1-го этажа северного крыла здания (оси В-Ж-1-4).

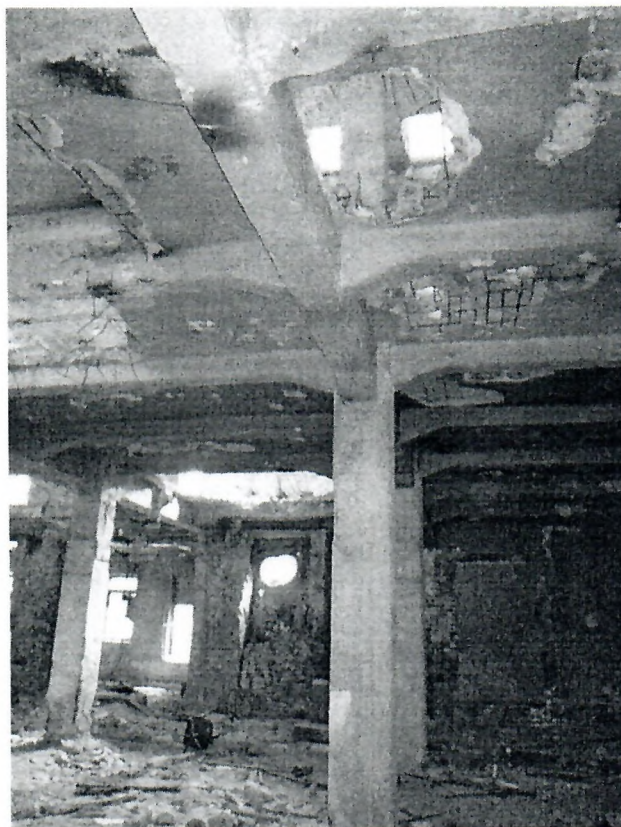
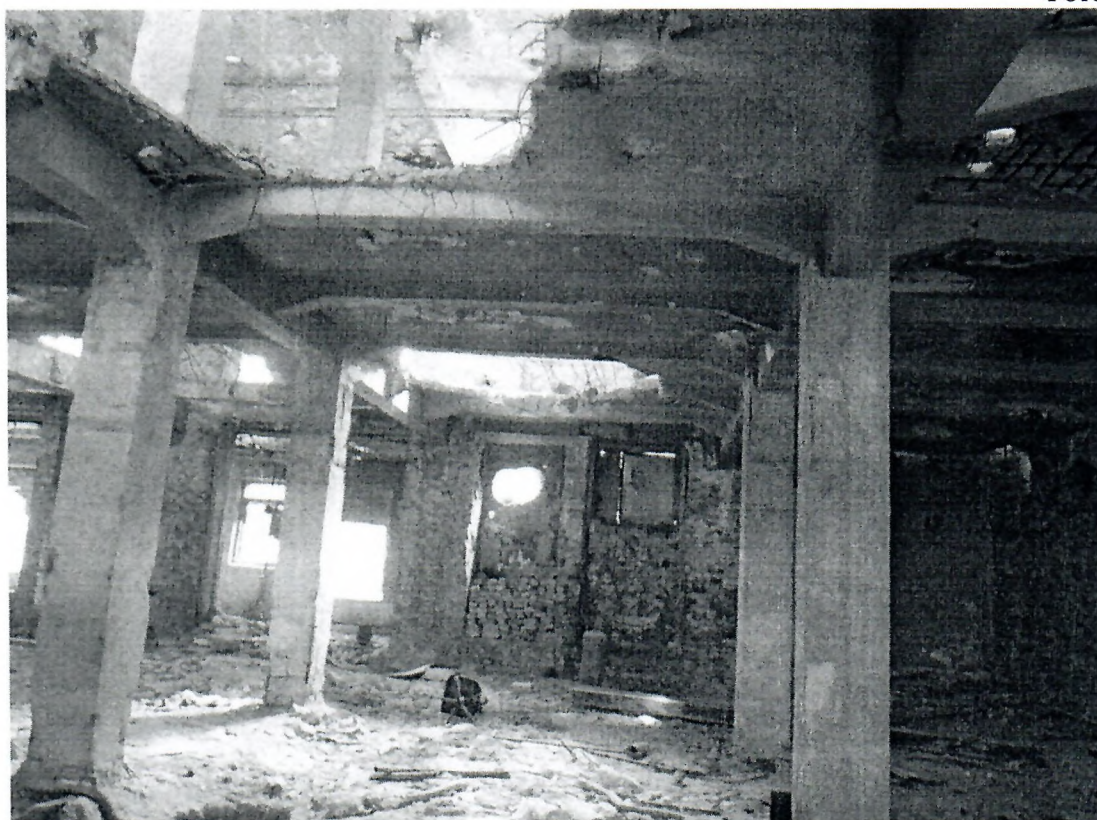
Фрагменты помещения 1-го этажа северного крыла здания (оси Ж-Л-1-6).

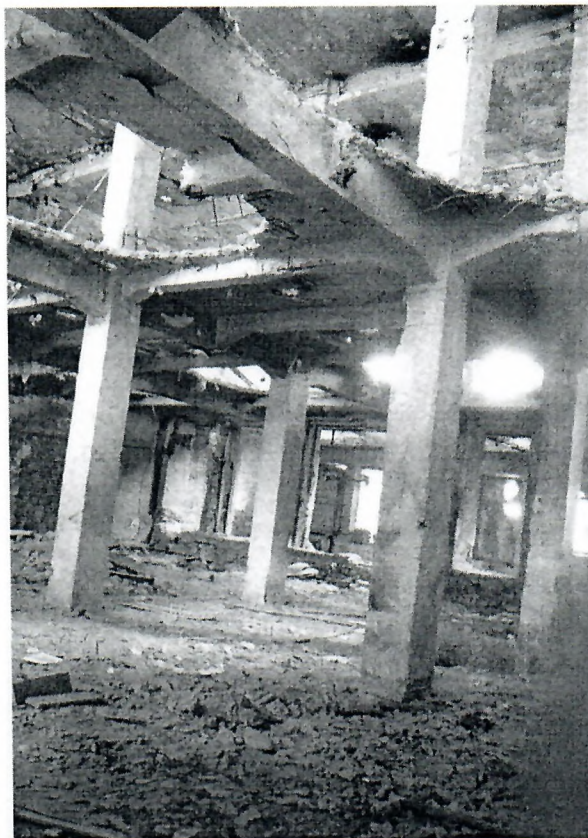
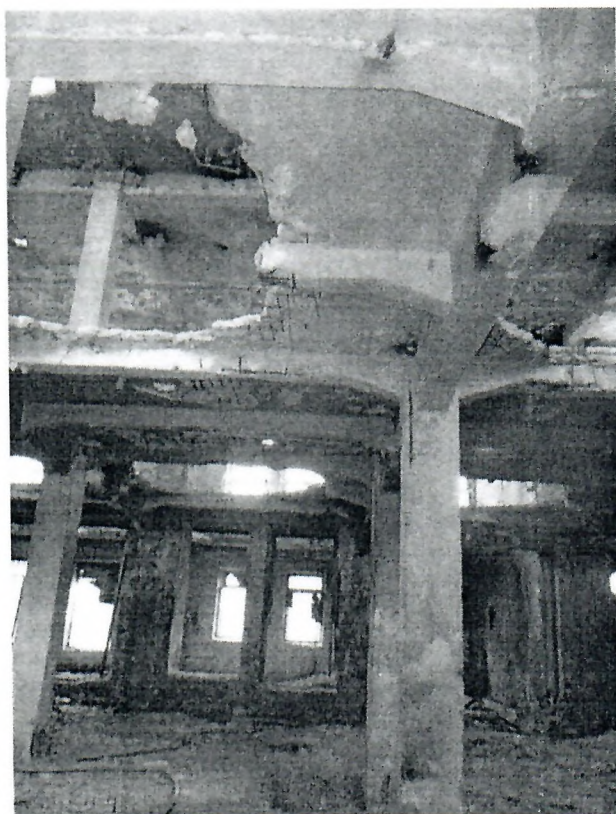
Фрагменты помещения 1-го этажа северного крыла здания (оси Ж-Л-1-6).

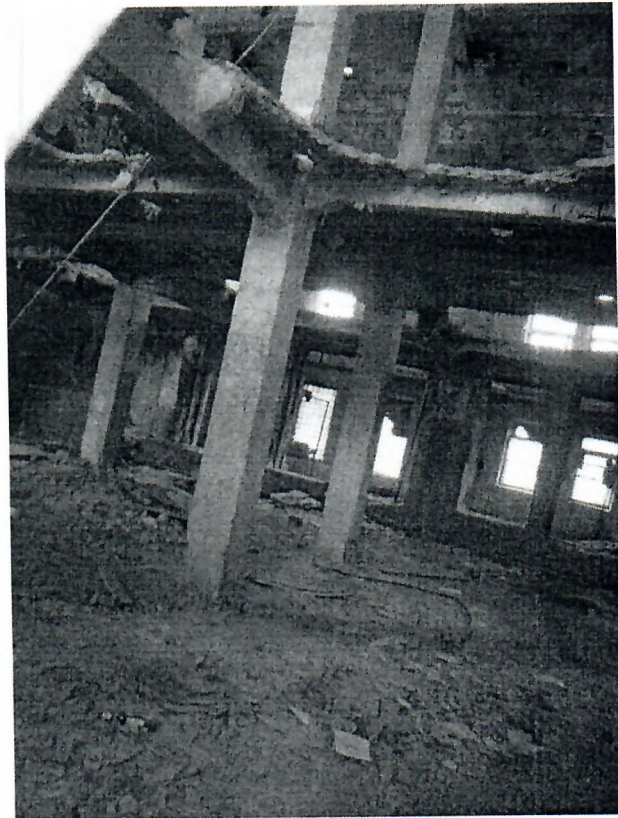
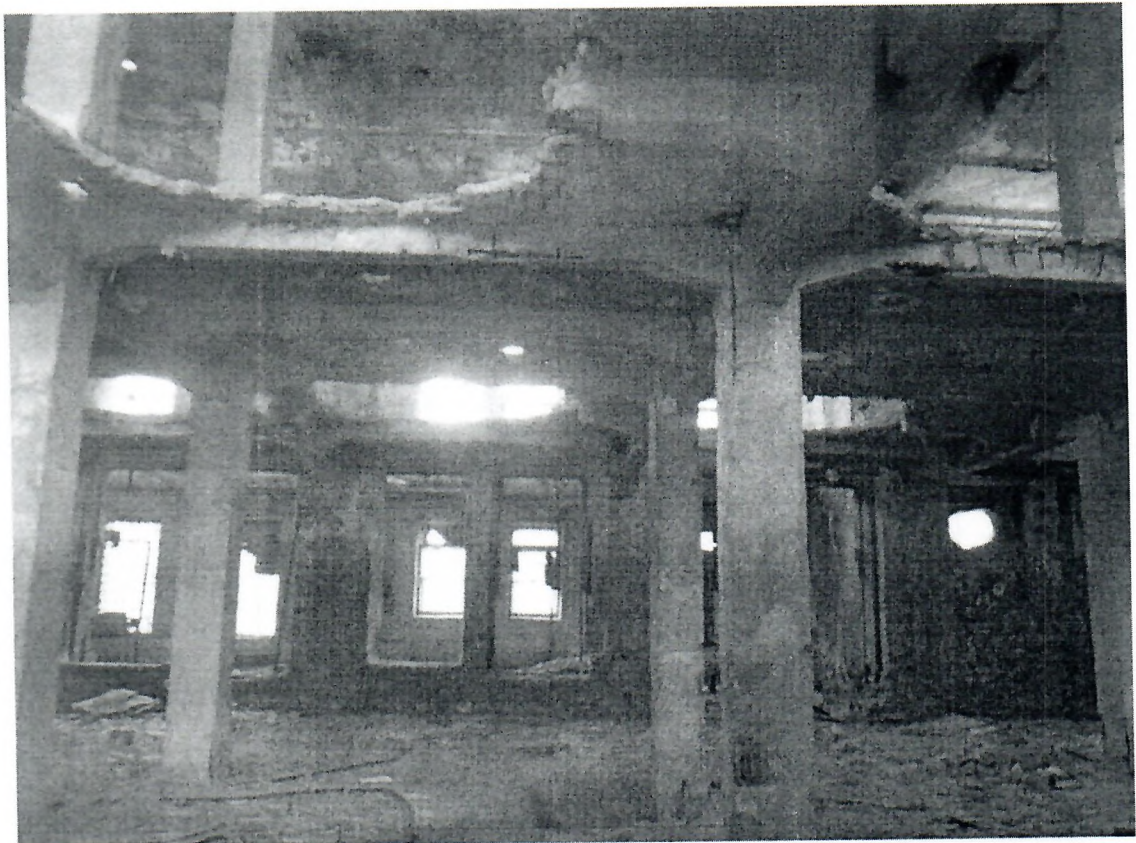
Фрагменты помещения 1-го этажа северного крыла здания (оси Ж-Л-1-6).
