Общество с ограниченной ответственностью
РЕНЕССАНС

ОТЧЕТ

о стоимости восстановительных работ в отношении жилого дома
(объект поврежденный в результате ненадлежащей эксплуатации;
степень сохранности – 25%) с кадастровым номером
66:41:0301011:235, общей площадью 563,8 кв. метра,
расположенного по адресу: Свердловская область, г. Екатеринбург,
ул. Шейнкмана, д.18 / пер. Пестеревский, д.1, являющегося
объектом культурного наследия регионального значения «Особняк
статского советника Ф.Л. Миллера»

Приложение к акту технического состояния от 12.10.2023 № 1
Российская Федерация, Свердловская область, г. Екатеринбург, ул. Шейнкмана, д. 18
«Особняк статского советника Ф.Л. Миллера»

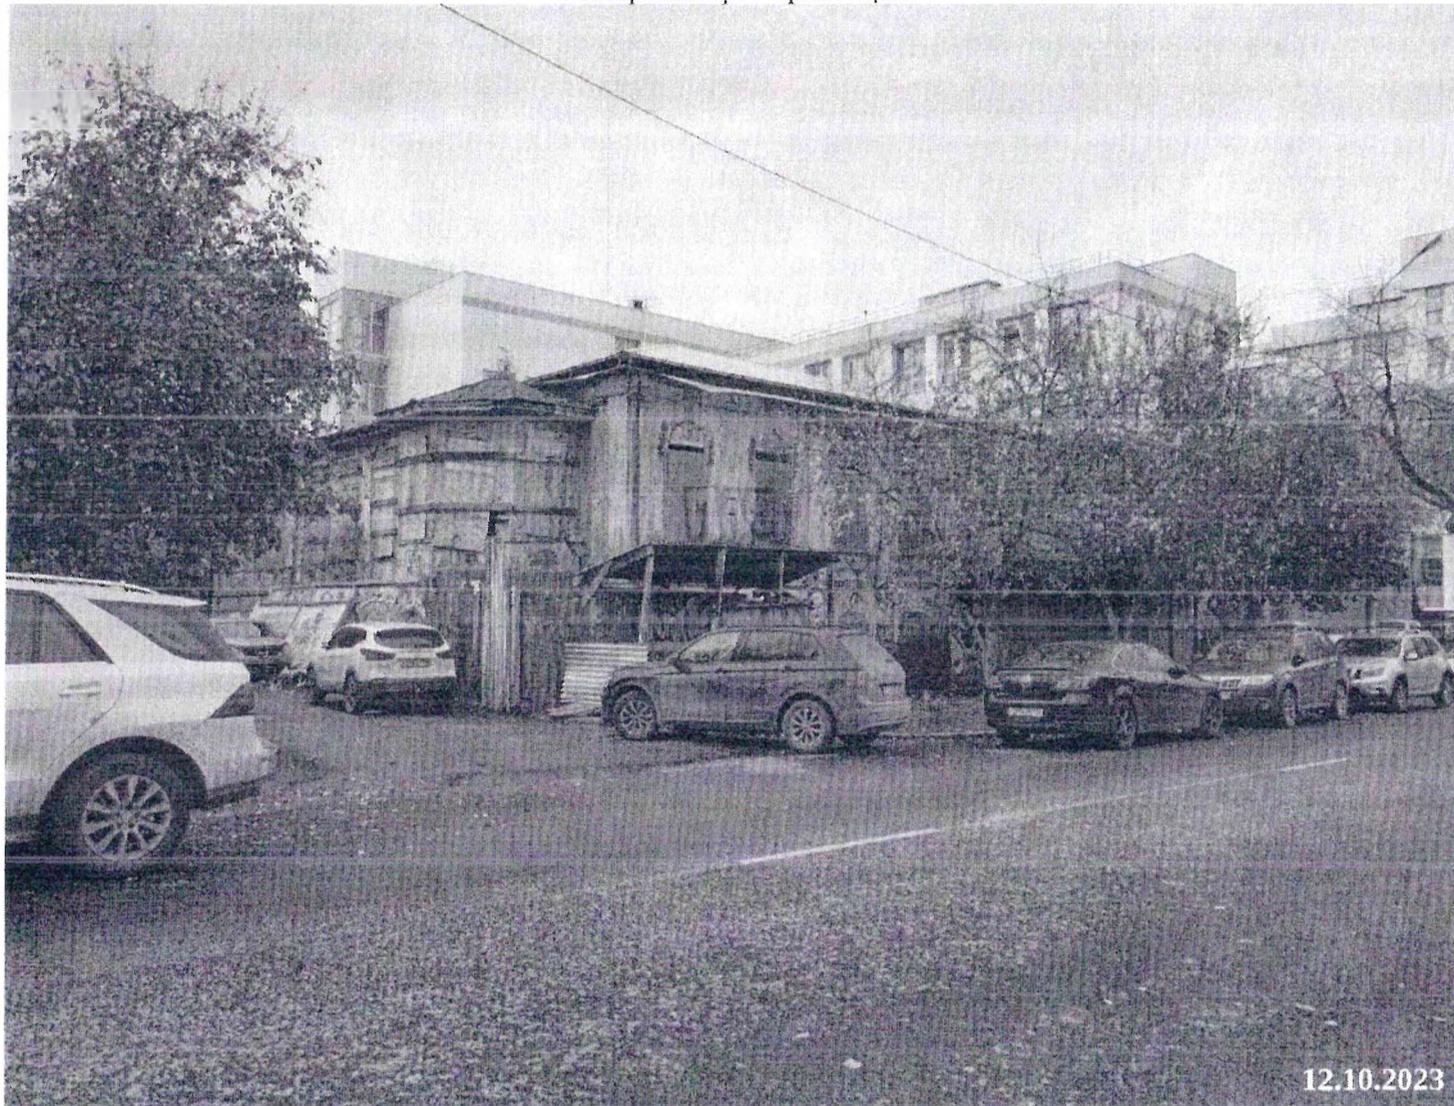
Фото № 1. Общий вид с юго-востока. Дата съемки – 12.10.2023 года

Стены эркера кирпичные, оштукатурены и окрашены (фото № 1, 13-19). Зафиксированы загрязнения, отслоения, вымывания окрасочного слоя, геометрические трещины, участки намокания и обрушения отделочного слоя, выветривания раствора из швов кирпичной кладки и выкрашивания кирпича, вандальные надписи повсеместно, сквозные трещины со стороны восточной и западной граней (фото № 14, 15, 18). Требуется проведение противоаварийных мероприятий, консервационных работ, инженерно-технического обследования, по его результатам – ремонтно-реставрационные работы.

Крыша эркера скатная, кровля металлическая (фото № 1). На просматриваемой с юго-востока части зафиксированы коррозия и деформация кровельного покрытия, кустарниковая растительность на крыше. Требуется проведение

Декоративное убранство эркера включает профилированные обрамления арочных проемов, междуэтажный, подоконный и венчающий профилированный карнизы, подоконные филенки и карниз выносного типа (фото № 1, 13-19). Декоративные элементы оштукатурены и окрашены. Зафиксированы загрязнения, отслоения, вымывания окрасочного слоя, геометрические трещины и участки обрушения отделочного слоя, выветривания раствора из швов кирпичной кладки и выкрашивания кирпича, вандальные надписи повсеместно, намокания, биопоражения и обрушения отделочного слоя, в том числе до деревянной дранки, на карнизе выносного типа (фото № 14, 16). Требуется проведение противоаварийных мероприятий, консервационных работ, инженерно-технического обследования, по его результатам – ремонтно-реставрационные работы.

Стены кирпичные, отделка фасадов – гладкая штукатурка с окраской светлым колером (фото № 1-30). Зафиксированы отслоения, вымывания и загрязнения окрасочного слоя, геометрические трещины, намокания и сплошные обрушения отделочного слоя, вандальные надписи, выветривания раствора из швов кирпичной кладки, выкрашивания, выпадения и обрушения кирпичной кладки, трещины, пересекающие более пяти рядов кирпичной кладки, повсеместно. Требуется проведение противоаварийных мероприятий, консервационных работ, инженерно-технического обследования, по его результатам – ремонтно-реставрационные работы;

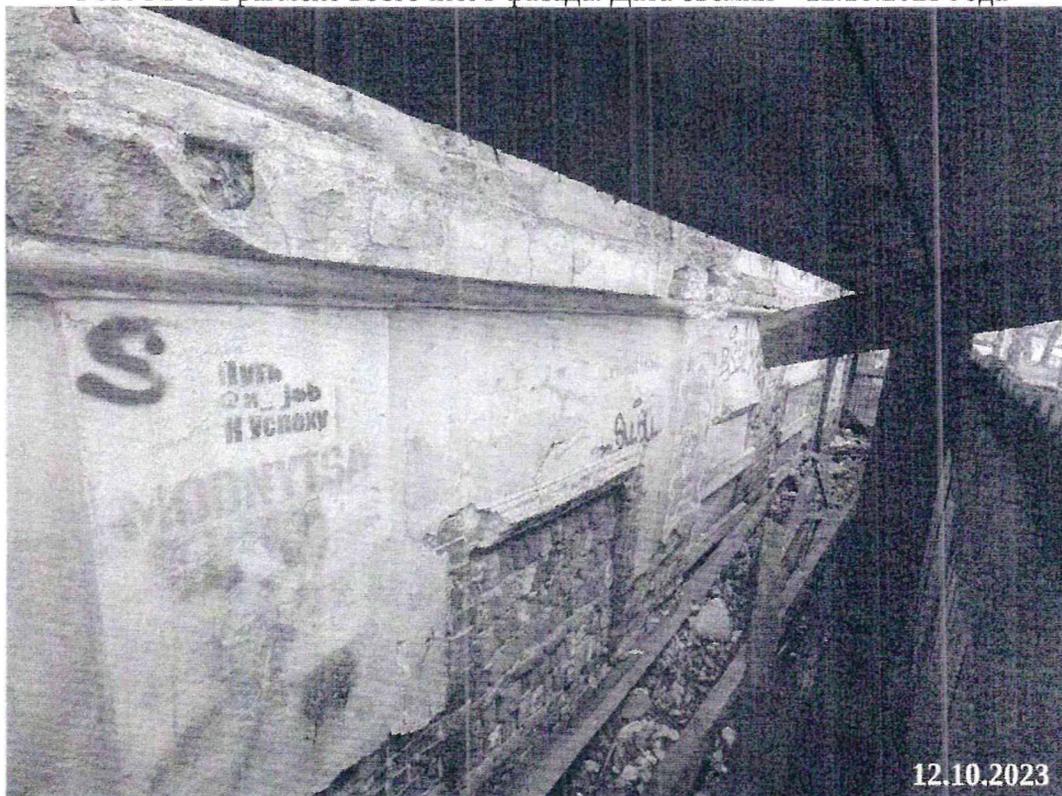
Фото № 9. Фрагмент восточного фасада. Дата съемки – 12.10.2023 года

Отмостка отсутствует. Повсеместно наблюдается открытый грунт, строительный и бытовой мусор, листва и растительность в непосредственной близости к фасадам (фото № 9, 10, 12, 15, 18, 20-24, 26, 29), что в совокупности способствует переувлажнению конструкций здания, попаданию верховых и талых вод, ведет к промоканию, промерзанию и дальнейшему разрушению фундамента здания. Требуется проведение инженерно-технического обследования, по его результатам – ремонтно-реставрационные работы;

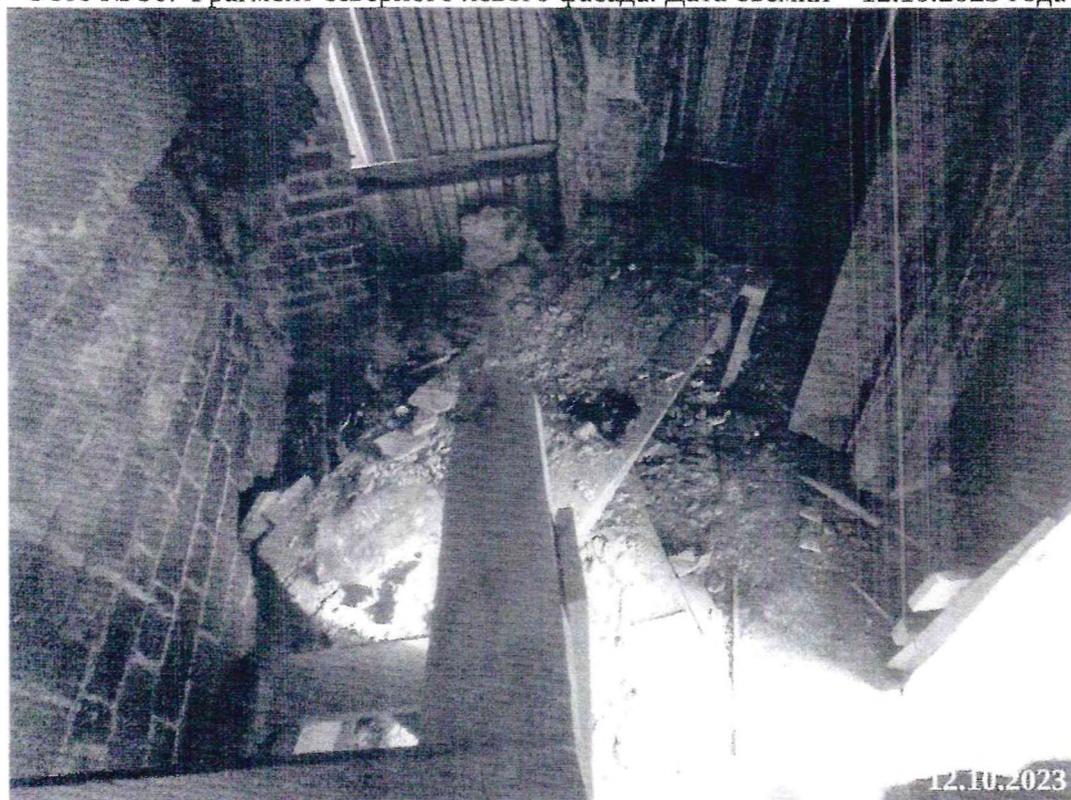
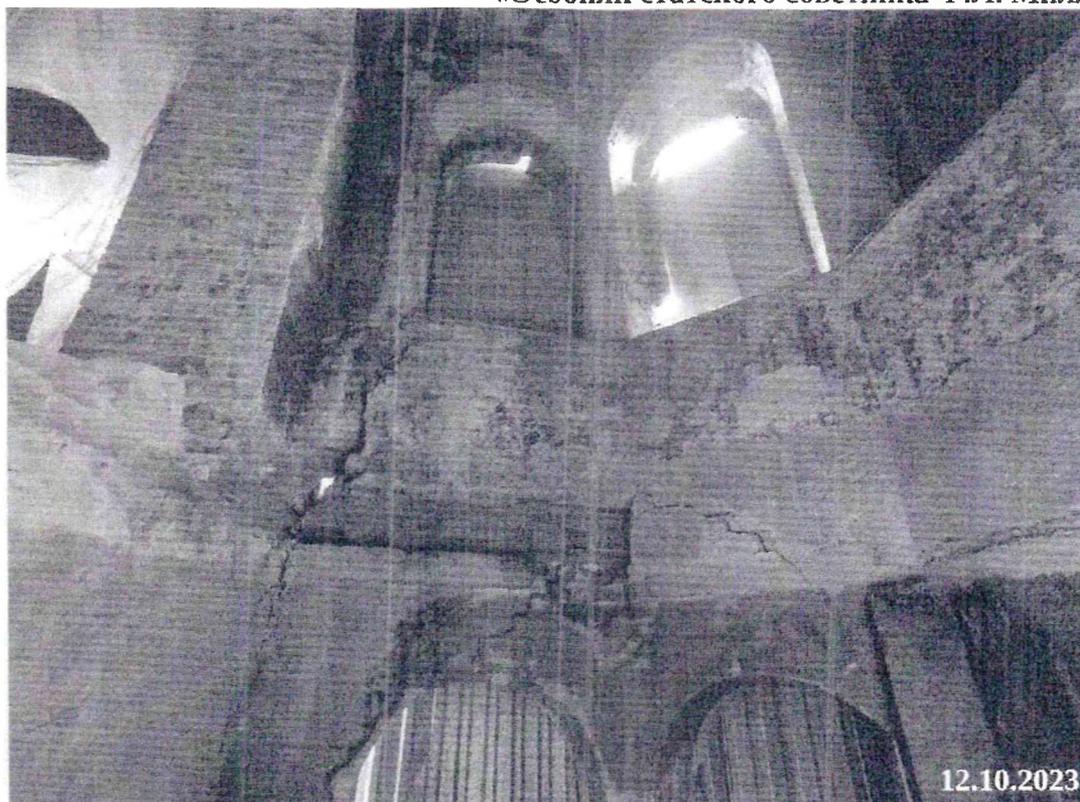
Фото № 31. 1-й этаж. Фрагмент интерьера помещения № 1. Дата съемки – 12.10.2023 года

Стены кирпичные с различными видами кирпичных перемычек, имеются участки оштукатуривания (фото № 31-42). Зафиксированы выветривания раствора из швов кирпичной кладки, выкрашивания, выпадения и обрушения кирпичной кладки, высолы и участки потемнения кирпича повсеместно, сквозные трещины и вандальные надписи в помещении № 1 (фото № 32). Требуется проведение противоаварийных мероприятий, консервационных работ, инженерно-технического обследования, по его результатам – ремонтно-реставрационные работы.
